Lote 4 - Rota: Contorno

Diagnóstico da Calçada	Qualidade do Serviço	
Endereço: Av.Contorno, 1662	77	B
Data do Registro: 01/11/2019 15:52:52		
Num. Lote CTM: 10503500580

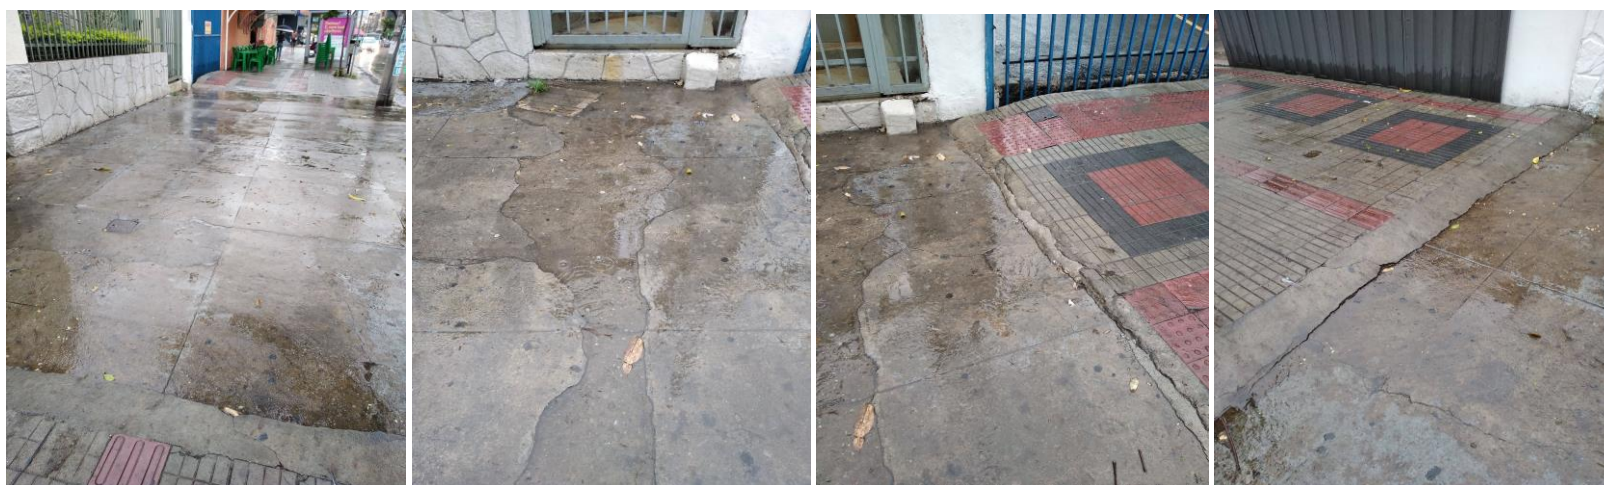
Fotos Complementares - Detalhes do Passeio

ID	Itens Avaliados	Respostas	Nota
P_1	O Mobiliário urbano está dentro da faixa de serviço de 70 cm ?	Sim	-
P_2	Qual a largura livre do Passeio ?	Acima de 1.50 m	10
P_3	Tipo de revestimento da calçada ?	Concreto	10
P_4	Existência de Buracos ?	Poucos	5
P_5	Condições Gerais do Piso e meio-fio da calçada ?	Regular	5
P_6	Presença de desniveis ?	Leve	7
P_7	Tem rebaixamento de calçada para Pedestre ?	Não	10
P_8	Possui piso tátil ao longo da Calçada ?	Não	-
P_9	A calçada Possui Rebaixamento de Veículos correto ?	Sim	10
P_10	Existência de altura livre menor que 2,10 m ?	Não	-
P_11	O Passeio está no padrão da SMPU ?	Não	0
P_12	A testada possui prática de estacionamento sobre o passeio ?	Não	10
P_13	Existe algum dispositivo de Drenagem sobre a calçada ?	Não	0
P_14	Existe PED em frente a testada ?	Não	-
P_15	Existe FTP em frente a testada ?	Não	-
P_16	Classificação geral da calçada pelo pesquisador.	Ótimo(a)	10
