# Lote 4 - Rota: Contorno

Diagnóstico da Calçada	Qualidade do Serviço	
Endereço: Av.Contorno, 2157	<b>75</b>	<b>B</b>
Data do Registro: 04/11/2019 15:13:59		
Num. Lote CTM: 60004800220

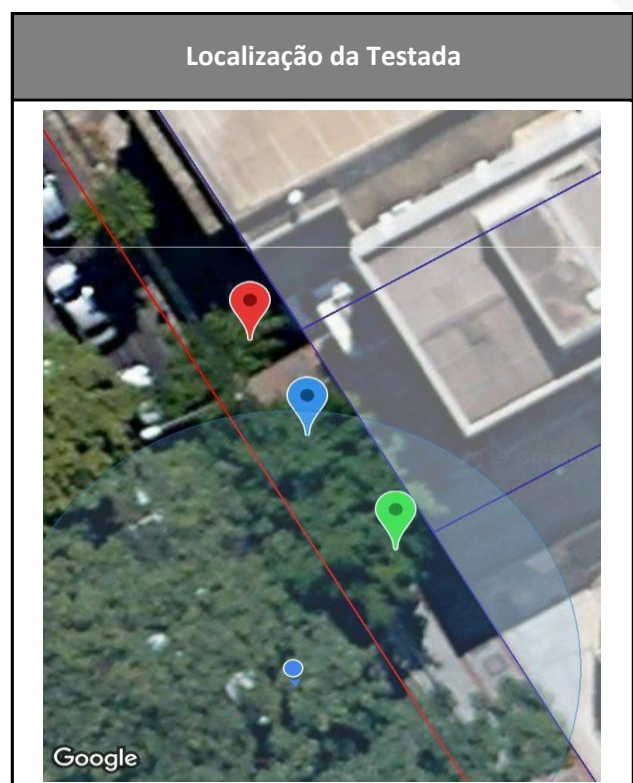
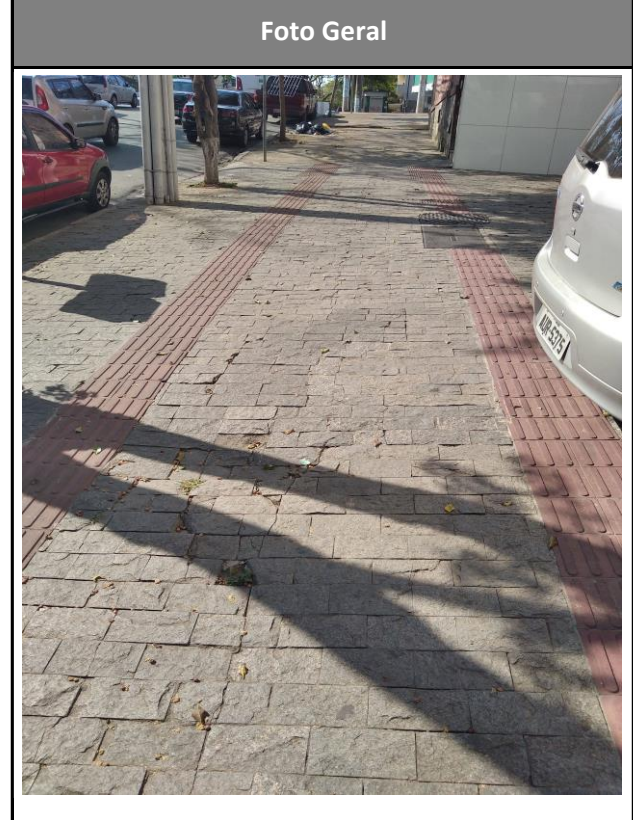
ID	Itens Avaliados	Respostas	Nota
P_1	O Mobiliário urbano está dentro da faixa de serviço de 70 cm ?	Sim	-
P_2	Qual a largura livre do Passeio ?	Acima de 1.50 m	10
P_3	Tipo de revestimento da calçada ?	Outro	0
P_4	Existencia de Buracos ?	Poucos	5
P_5	Condições Gerais do Piso e meio-fio da calçada ?	Ótimo(a)	10
P_6	Presença de desniveis ?	Nenhum	10
P_7	Tem rebaixamento de calçada para Pedestre ?	Não	10
P_8	Possui piso tátil ao longo da Calçada ?	Sim	-
P_9	A calçada Possui Rebaixamento de Veiculos correto ?	Sim	10
P_10	Existencia de altura livre menor que 2,10 m ?	Não	-
P_11	O Passeio está no padrao da SMPU ?	Não	0
P_12	A testada possui prática de estacionamento sobre o passeio ?	Não	10
P_13	Existe algum dispositivo de Drenagem sobre a calçada ?	Não	0
P_14	Existe PED em frente a testada ?	Não	-
P_15	Existe FTP em frente a testada ?	Não	-
P_16	Classificação geral da calçada pelo pesquisador.	Ótimo(a)	10
