Diagnóstico da Calçada	Qualidade do Serviço	
Endereço: Av. Abílio Machado, 1560	67	C
Data do Registro: 08/11/2019 13:26:32		
Num. Lote CTM: 130054500065

# Lote 1 - Rota: Noroeste

**FRATAR**  
ENGENHARIA CONSULTIVA

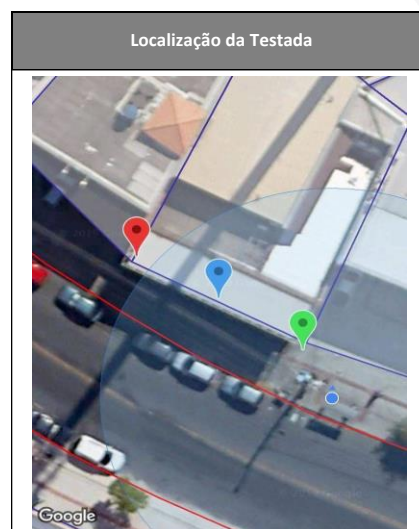
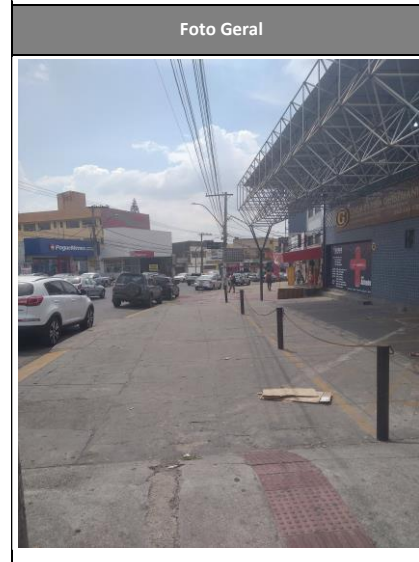
ID	Itens Avaliados	Respostas	Nota
P_1	O Mobiliário urbano está dentro da faixa de serviço de 70 cm ?	Sim	-
P_2	Qual a largura livre do Passeio ?	Acima de 1.50 m	10
P_3	Tipo de revestimento da calçada ?	Concreto	10
P_4	Existência de Buracos ?	Nenhum	10
P_5	Condições Gerais do Piso e meio-fio da calçada ?	Regular	5
P_6	Presença de desníveis ?	Leve	7
P_7	Tem rebaixamento de calçada para Pedestre ?	Não	10
P_8	Possui piso tátil ao longo da Calçada ?	Não	-
P_9	A calçada Possui Rebaixamento de Veículos correto ?	Sim	10
P_10	Existência de altura livre menor que 2,10 m ?	Não	-
P_11	O Passeio está no padrão da SMPU ?	Não	0
P_12	A testada possui prática de estacionamento sobre o passeio ?	Sim	0
P_13	Existe algum dispositivo de Drenagem sobre a calçada ?	Não	0
P_14	Existe PED em frente a testada ?	Não	-
P_15	Existe FTP em frente a testada ?	Não	-
P_16	Classificação geral da calçada pelo pesquisador.	Regular	5
