Diagnóstico da Calçada	Qualidade do Serviço	
Endereço: Av. Andradas, 2229	58	C
Data do Registro: 11/11/2019 10:07:25		
Num. Lote CTM: 10518000120

Diagnóstico da Calçada	Qualidade do Serviço		Complemento do Diagnóstico
Endereço: Av. Andradas, 2229	58	C	
Data do Registro: 11/11/2019 10:07:25			
Num. Lote CTM: 10518000120

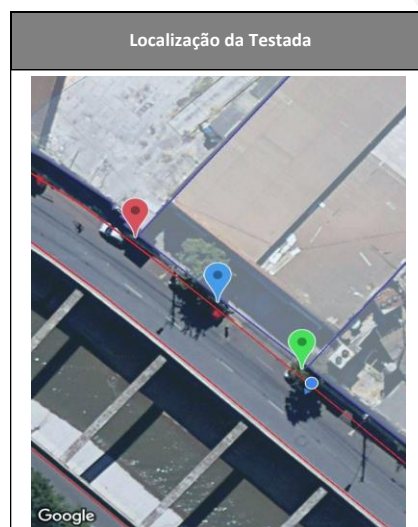
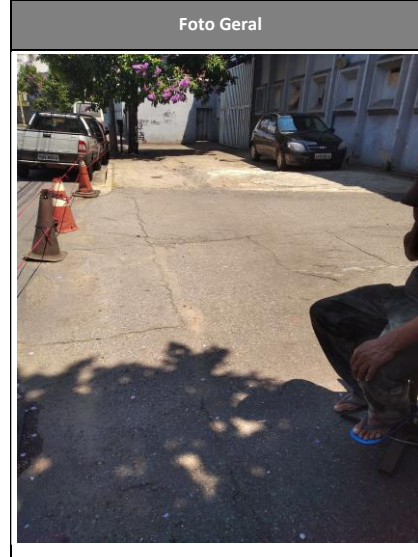
ID	Itens Avaliados	Respostas	Nota
P_1	O Mobiliário urbano está dentro da faixa de serviço de 70 cm ?	Sim	-
P_2	Qual a largura livre do Passeio ?	Acima de 1.50 m	10
P_3	Tipo de revestimento da calçada ?	Concreto	10
P_4	Existência de Buracos ?	Poucos	5
P_5	Condições Gerais do Piso e meio-fio da calçada ?	Regular	5
P_6	Presença de desníveis ?	Médio	3
P_7	Tem rebaixamento de calçada para Pedestre ?	Não	10
P_8	Possui piso tátil ao longo da Calçada ?	Não	-
P_9	A calçada Possui Rebaixamento de Veículos correto ?	Não	0
P_10	Existência de altura livre menor que 2,10 m ?	Não	-
P_11	O Passeio está no padrão da SMPU ?	Não	0
P_12	A testada possui prática de estacionamento sobre o passeio ?	Não	10
P_13	Existe algum dispositivo de Drenagem sobre a calçada ?	Não	0
P_14	Existe PED em frente a testada ?	Não	-
P_15	Existe FTP em frente a testada ?	Não	-
P_16	Classificação geral da calçada pelo pesquisador.	Regular	5
