Lote 1 - Rota: Padre Pedro Pinto

Diagnóstico da Calçada	Qualidade do Serviço	
Endereço: Rua Padre Pedro Pinto, 77	58	C
Data do Registro: 21/11/2019 12:27:03		
Num. Lote CTM: 190394300565

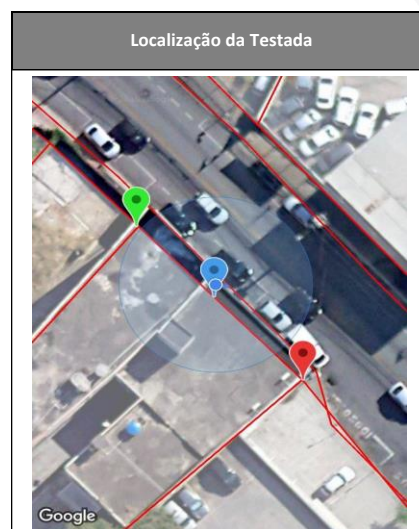
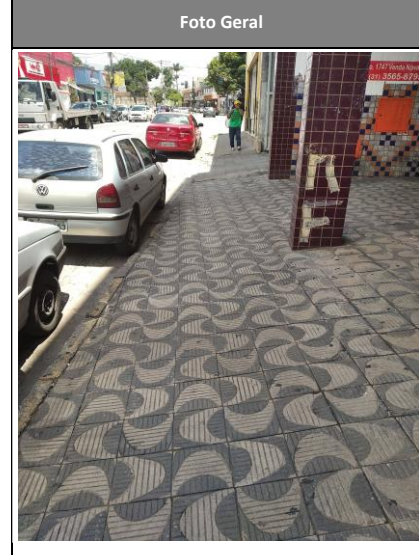
ID	Itens Avaliados	Respostas	Nota
P_1	O Mobiliário urbano está dentro da faixa de serviço de 70 cm ?	Sim	-
P_2	Qual a largura livre do Passeio ?	Entre 1.20 m e 1.50 m	6
P_3	Tipo de revestimento da calçada ?	Ladrilho Hidráulico	10
P_4	Existência de Buracos ?	Poucos	5
P_5	Condições Gerais do Piso e meio-fio da calçada ?	Regular	5
P_6	Presença de desníveis ?	Leve	7
P_7	Tem rebaixamento de calçada para Pedestre ?	Não	10
P_8	Possui piso tátil ao longo da Calçada ?	Não	-
P_9	A calçada Possui Rebaixamento de Veículos correto ?	Não	0
P_10	Existência de altura livre menor que 2,10 m ?	Não	-
P_11	O Passeio está no padrão da SMPU ?	Não	0
P_12	A testada possui prática de estacionamento sobre o passeio ?	Não	10
P_13	Existe algum dispositivo de Drenagem sobre a calçada ?	Não	0
P_14	Existe PED em frente a testada ?	Não	-
P_15	Existe FTP em frente a testada ?	Não	-
P_16	Classificação geral da calçada pelo pesquisador.	Regular	5
