# Lote 1 - Rota: Padre Pedro Pinto

Diagnóstico da Calçada	Qualidade do Serviço	
Endereço: Rua Padre Pedro Pinto, 281	<b>87</b>	<b>B</b>
Data do Registro: 22/11/2019 11:04:41		
Num. Lote CTM: 190388300010

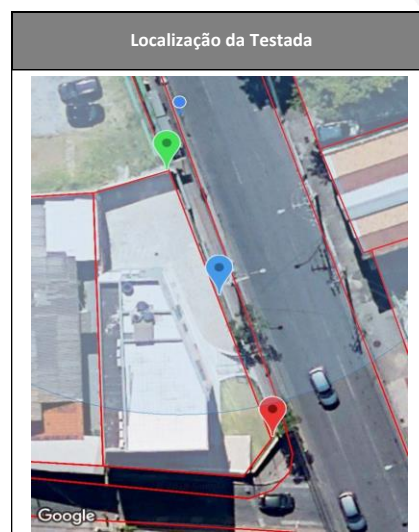
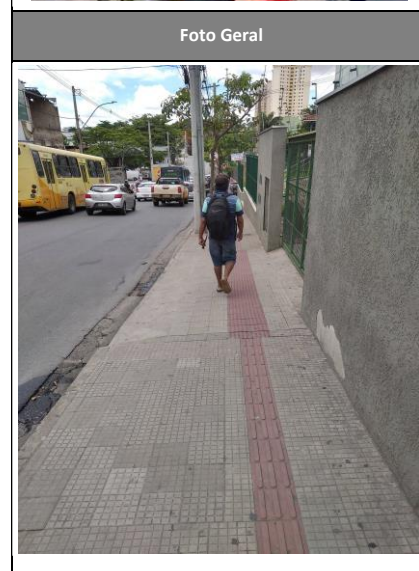
ID	Itens Avaliados	Respostas	Nota
P_1	O Mobiliário urbano está dentro da faixa de serviço de 70 cm ?	Sim	-
P_2	Qual a largura livre do Passeio ?	Acima de 1.50 m	10
P_3	Tipo de revestimento da calçada ?	Ladrilho Hidráulico	10
P_4	Existência de Buracos ?	Nenhum	10
P_5	Condições Gerais do Piso e meio-fio da calçada ?	Ótimo(a)	10
P_6	Presença de desníveis ?	Nenhum	10
P_7	Tem rebaixamento de calçada para Pedestre ?	Sim	7
P_8	Possui piso tátil ao longo da Calçada ?	Sim	-
P_9	A calçada Possui Rebaixamento de Veículos correto ?	Sim	10
P_10	Existência de altura livre menor que 2,10 m ?	Não	-
P_11	O Passeio está no padrão da SMPU ?	Não	0
P_12	A testada possui prática de estacionamento sobre o passeio ?	Não	10
P_13	Existe algum dispositivo de Drenagem sobre a calçada ?	Não	0
P_14	Existe PED em frente a testada ?	Não	-
P_15	Existe FTP em frente a testada ?	Sim	-
P_16	Classificação geral da calçada pelo pesquisador.	Ótimo(a)	10
