# Lote 4 - Rota: Contorno

Diagnóstico da Calçada	Qualidade do Serviço	
Endereço: Av.Contorno, 8699	<b>58</b>	<b>C</b>
Data do Registro: 29/10/2019 15:30:46		
Num. Lote CTM: 90031000440

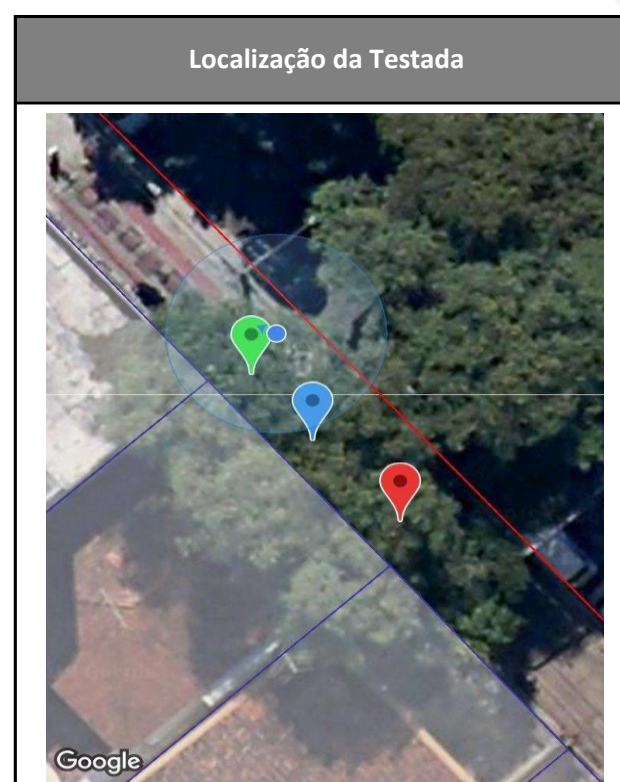
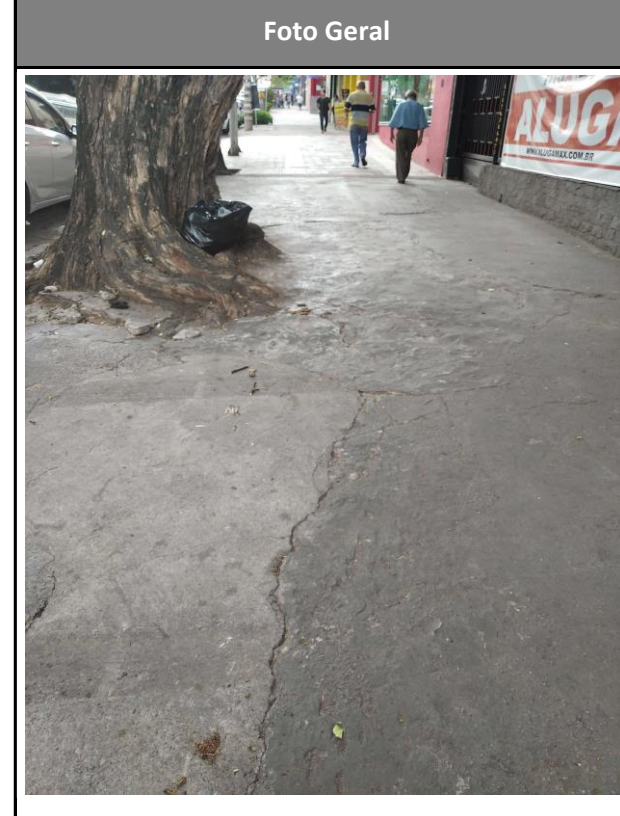
ID	Itens Avaliados	Respostas	Nota
P_1	O Mobiliário urbano está dentro da faixa de serviço de 70 cm ?	Sim	-
P_2	Qual a largura livre do Passeio ?	Acima de 1.50 m	10
P_3	Tipo de revestimento da calçada ?	Concreto	10
P_4	Existencia de Buracos ?	Poucos	5
P_5	Condições Gerais do Piso e meio-fio da calçada ?	Regular	5
P_6	Presença de desniveis ?	Médio	3
P_7	Tem rebaixamento de calçada para Pedestre ?	Não	10
P_8	Possui piso tátil ao longo da Calçada ?	Não	-
P_9	A calçada Possui Rebaixamento de Veiculos correto ?	Não	0
P_10	Existencia de altura livre menor que 2,10 m ?	Não	-
P_11	O Passeio está no padrao da SMPU ?	Não	0
P_12	A testada possui prática de estacionamento sobre o passeio ?	Não	10
P_13	Existe algum dispositivo de Drenagem sobre a calçada ?	Não	0
P_14	Existe PED em frente a testada ?	Não	-
P_15	Existe FTP em frente a testada ?	Não	-
P_16	Classificação geral da calçada pelo pesquisador.	Regular	5
