Diagnóstico da Calçada	Qualidade do Serviço	
Endereço: Rua São Paulo, 519	56	C
Data do Registro: 08/11/2019 06:57:46		
Num. Lote CTM: 10466600120

Diagnóstico da Calçada	Qualidade do Serviço		Complemento do Diagnóstico
Endereço: Rua São Paulo, 519 Data do Registro: 08/11/2019 06:57:46 Num. Lote CTM: 10466600120	56	C

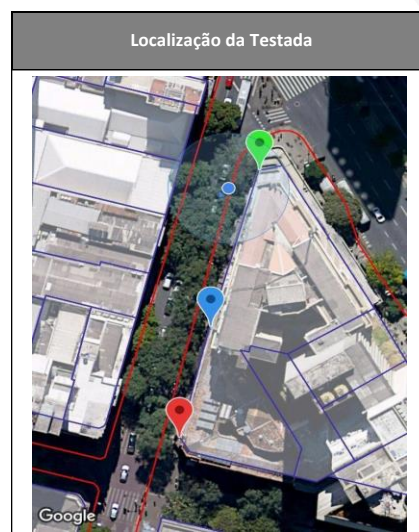
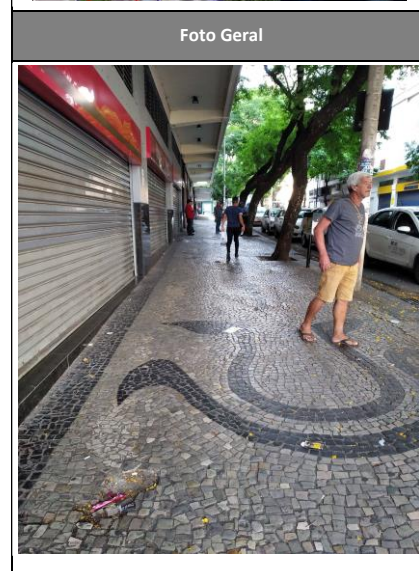
ID	Itens Avaliados	Respostas	Nota
P_1	O Mobiliário urbano está dentro da faixa de serviço de 70 cm ?	Sim	-
P_2	Qual a largura livre do Passeio ?	Acima de 1.50 m	10
P_3	Tipo de revestimento da caçada ?	Pedra Portuguesa	8
P_4	Existencia de Buracos ?	Poucos	5
P_5	Condições Gerais do Piso e meio-fio da calçada ?	Regular	5
P_6	Presença de desníveis ?	Nenhum	10
P_7	Tem rebaixamento de calçada para Pedestre ?	Sim	8
P_8	Possui piso tátil ao longo da Calçada ?	Não	-
P_9	A calçada Possui Rebaixamento de Veiculos correto ?	N.A	0
P_10	Existencia de altura livre menor que 2,10 m ?	Não	-
P_11	O Passeio está no padrao da SMPU ?	Não	0
P_12	A testada possui prática de estacionamento sobre o passeio ?	Não	10
P_13	Existe algum dispositivo de Drenagem sobre a calçada ?	Sim	0
P_14	Existe PED em frente a testada ?	Não	-
P_15	Existe FTP em frente a testada ?	Sim	-
P_16	Classificação geral da calçada pelo pesquisador.	Regular	5
