# Lote 5 - Rota: Afonso Pena

**FRATAR**  
ENGENHARIA CONSULTIVA

Diagnóstico da Calçada	Qualidade do Serviço	
Endereço: Av. Afonso Pena, s/nº	<b>73</b>	<b>B</b>
Data do Registro: 04/11/2019 11:45:00		
Num. Lote CTM: 10478200040

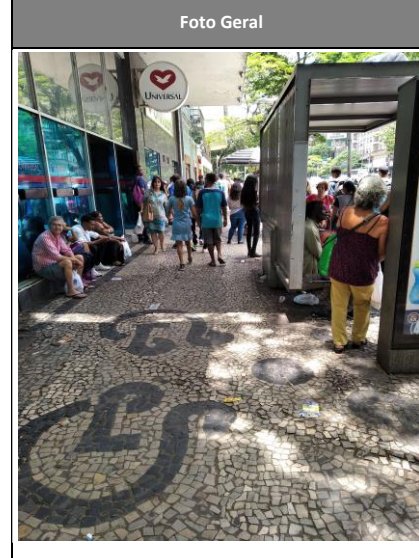
ID	Itens Avaliados	Respostas	Nota
P_1	O Mobiliário urbano está dentro da faixa de serviço de 70 cm ?	Sim	-
P_2	Qual a largura livre do Passeio ?	Acima de 1.50 m	10
P_3	Tipo de revestimento da calçada ?	Pedra Portuguesa	8
P_4	Existência de Buracos ?	Poucos	5
P_5	Condições Gerais do Piso e meio-fio da calçada ?	Ótimo(a)	5
P_6	Presença de desníveis ?	Nenhum	10
P_7	Tem rebaixamento de calçada para Pedestre ?	Não	10
P_8	Possui piso tátil ao longo da Calçada ?	Não	-
P_9	A calçada Possui Rebaixamento de Veículos correto ?	N.A	0
P_10	Existência de altura livre menor que 2,10 m ?	Não	-
P_11	O Passeio está no padrão da SMPU ?	Não	0
P_12	A testada possui prática de estacionamento sobre o passeio ?	Não	10
P_13	Existe algum dispositivo de Drenagem sobre a calçada ?	Não	0
P_14	Existe PED em frente a testada ?	Sim	-
P_15	Existe FTP em frente a testada ?	Não	-
P_16	Classificação geral da calçada pelo pesquisador.	Ótimo(a)	5
