Diagnóstico da Calçada	Qualidade do Serviço	
Endereço: Rua Rio Grande do Norte, 662	61	C
Data do Registro: 14/11/2019 09:20:59		
Num. Lote CTM: 10143800105

Diagnóstico da Calçada	Qualidade do Serviço		Complemento do Diagnóstico
Endereço: Rua Rio Grande do Norte, 662 Data do Registro: 14/11/2019 09:20:59 Num. Lote CTM: 10143800105	61	C

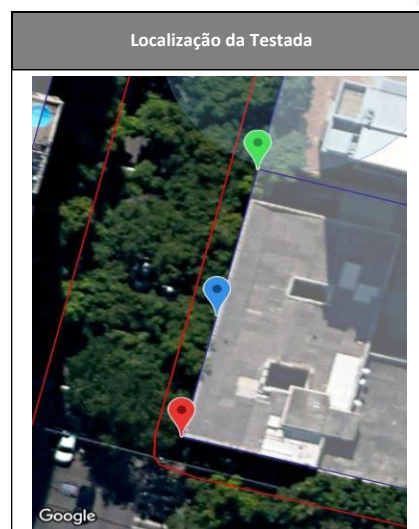
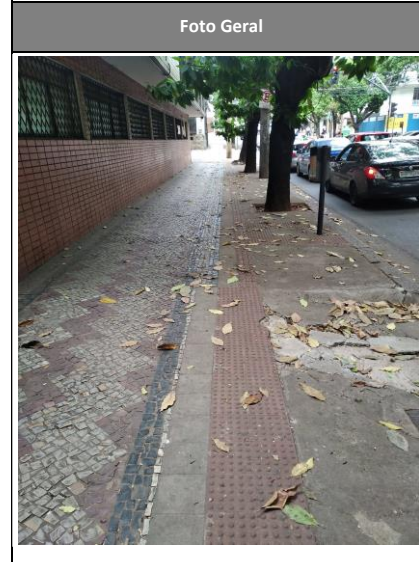
ID	Itens Avaliados	Respostas	Nota
P_1	O Mobiliário urbano está dentro da faixa de serviço de 70 cm ?	Sim	-
P_2	Qual a largura livre do Passeio ?	Acima de 1.50 m	10
P_3	Tipo de revestimento da calçada ?	Pedra Portuguesa	8
P_4	Existência de Buracos ?	Poucos	5
P_5	Condições Gerais do Piso e meio-fio da calçada ?	Regular	10
P_6	Presença de desníveis ?	Nenhum	10
P_7	Tem rebaixamento de calçada para Pedestre ?	Sim	10
P_8	Possui piso tátil ao longo da Calçada ?	Sim	-
P_9	A calçada Possui Rebaixamento de Veículos correto ?	Não	0
P_10	Existência de altura livre menor que 2,10 m ?	Não	-
P_11	O Passeio está no padrão da SMPU ?	Não	0
P_12	A testada possui prática de estacionamento sobre o passeio ?	Não	0
P_13	Existe algum dispositivo de Drenagem sobre a calçada ?	Não	0
P_14	Existe PED em frente a testada ?	Não	-
P_15	Existe FTP em frente a testada ?	Sim	-
P_16	Classificação geral da calçada pelo pesquisador.	Regular	10
