# Lote 4 - Rota: Contorno

Diagnóstico da Calçada	Qualidade do Serviço	
Endereço: Av.Contorno, s/nº	<b>88</b>	<b>B</b>
Data do Registro: 29/10/2019 13:34:49		
Num. Lote CTM: 10426200035

**FRATAR**  
ENGENHARIA CONSULTIVA

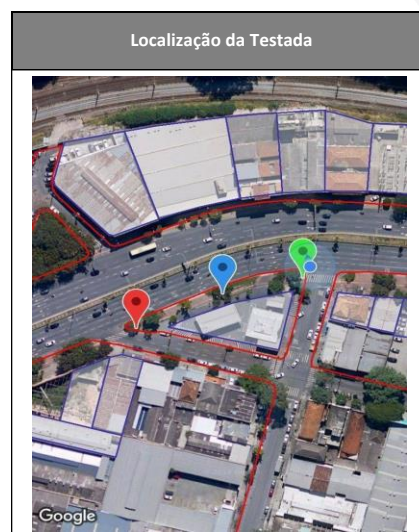
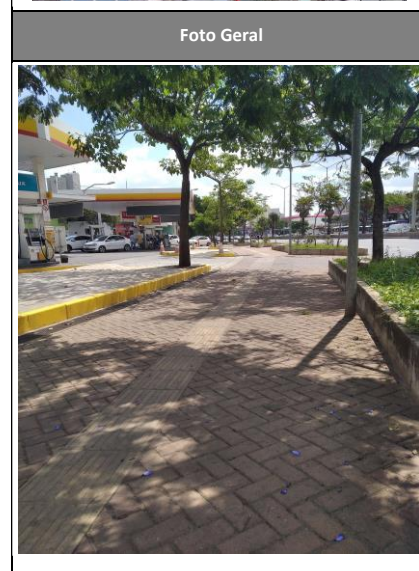
ID	Itens Avaliados	Respostas	Nota
P_1	O Mobiliário urbano está dentro da faixa de serviço de 70 cm ?	Sim	-
P_2	Qual a largura livre do Passeio ?	Acima de 1.50 m	10
P_3	Tipo de revestimento da calçada ?	Bloco Intertravado de Concreto	10
P_4	Existência de Buracos ?	Nenhum	10
P_5	Condições Gerais do Piso e meio-fio da calçada ?	Ótimo(a)	10
P_6	Presença de desníveis ?	Nenhum	10
P_7	Tem rebaixamento de calçada para Pedestre ?	Sim	8
P_8	Possui piso tátil ao longo da Calçada ?	Sim	-
P_9	A calçada Possui Rebaixamento de Veículos correto ?	Sim	10
P_10	Existência de altura livre menor que 2,10 m ?	Não	-
P_11	O Passeio está no padrão da SMPU ?	Não	0
P_12	A testada possui prática de estacionamento sobre o passeio ?	Não	10
P_13	Existe algum dispositivo de Drenagem sobre a calçada ?	Sim	0
P_14	Existe PED em frente a testada ?	Não	-
P_15	Existe FTP em frente a testada ?	Não	-
P_16	Classificação geral da calçada pelo pesquisador.	Ótimo(a)	10
