Diagnóstico da Calçada	Qualidade do Serviço	
Endereço: Rua São Paulo, 1307	78	B
Data do Registro: 08/11/2019 08:26:56		
Num. Lote CTM: 10285000250

Fotos Complementares - Detalhes do Passeio

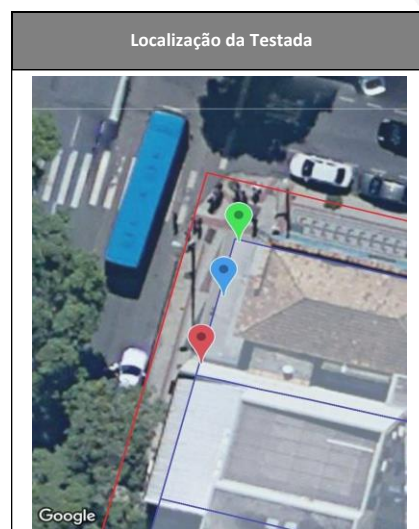
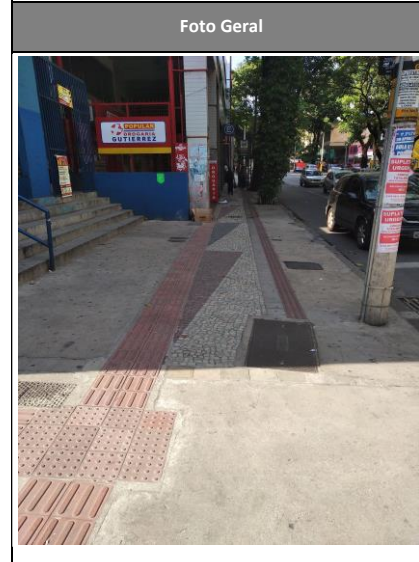
ID	Itens Avaliados	Respostas	Nota
P_1	O Mobiliário urbano está dentro da faixa de serviço de 70 cm ?	Sim	-
P_2	Qual a largura livre do Passeio ?	Acima de 1.50 m	10
P_3	Tipo de revestimento da caçada ?	Pedra Portuguesa	8
P_4	Existencia de Buracos ?	Nenhum	10
P_5	Condições Gerais do Piso e meio-fio da calçada ?	Ótimo(a)	10
P_6	Presença de desníveis ?	Nenhum	10
P_7	Tem rebaixamento de calçada para Pedestre ?	Sim	10
P_8	Possui piso tátil ao longo da Calçada ?	Sim	-
P_9	A calçada Possui Rebaixamento de Veiculos correto ?	N.A	0
P_10	Existencia de altura livre menor que 2,10 m ?	Não	-
P_11	O Passeio está no padrao da SMPU ?	Não	0
P_12	A testada possui prática de estacionamento sobre o passeio ?	Não	10
P_13	Existe algum dispositivo de Drenagem sobre a calçada ?	Não	0
P_14	Existe PED em frente a testada ?	Não	-
P_15	Existe FTP em frente a testada ?	Sim	-
P_16	Classificação geral da calçada pelo pesquisador.	Ótimo(a)	10
