Lote 3 - Rota: Leste 3

FRATAR
ENGENHARIA CONSULTIVA

Diagnóstico da Calçada	Qualidade do Serviço	
Endereço: Av. Andradas, 3558	70	C
Data do Registro: 08/11/2019 09:44:04		
Num. Lote CTM: 60117000200

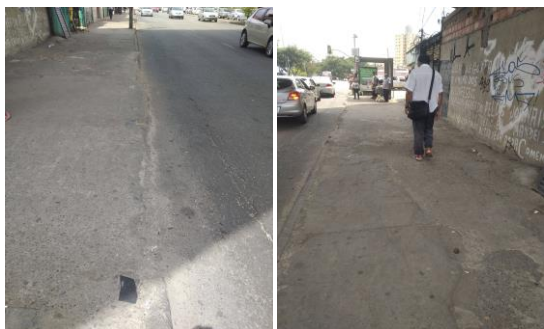
Fotos Complementares - Detalhes do Passeio

ID	Itens Avaliados	Respostas	Nota
P_1	O Mobiliário urbano está dentro da faixa de serviço de 70 cm ?	Sim	-
P_2	Qual a largura livre do Passeio ?	Acima de 1.50 m	10
P_3	Tipo de revestimento da calçada ?	Concreto	10
P_4	Existência de Buracos ?	Nenhum	10
P_5	Condições Gerais do Piso e meio-fio da calçada ?	Regular	5
P_6	Presença de desníveis ?	Nenhum	10
P_7	Tem rebaixamento de calçada para Pedestre ?	Não	10
P_8	Possui piso tátil ao longo da Calçada ?	Não	-
P_9	A calçada Possui Rebaixamento de Veículos correto ?	Não	0
P_10	Existência de altura livre menor que 2,10 m ?	Não	-
P_11	O Passeio está no padrão da SMPU ?	Não	0
P_12	A testada possui prática de estacionamento sobre o passeio ?	Não	10
P_13	Existe algum dispositivo de Drenagem sobre a calçada ?	Não	0
P_14	Existe PED em frente a testada ?	Não	-
P_15	Existe FTP em frente a testada ?	Não	-
P_16	Classificação geral da calçada pelo pesquisador.	Regular	5
