Diagnóstico da Calçada	Qualidade do Serviço	
Endereço: Av. Cristovão Colombo, 550	71	B
Data do Registro: 12/11/2019 12:09:42		
Num. Lote CTM: 10066500160

Diagnóstico da Calçada	Qualidade do Serviço		Complemento do Diagnóstico
Endereço: Av. Cristovão Colombo, 550 Data do Registro: 12/11/2019 12:09:42 Num. Lote CTM: 10066500160	71	B

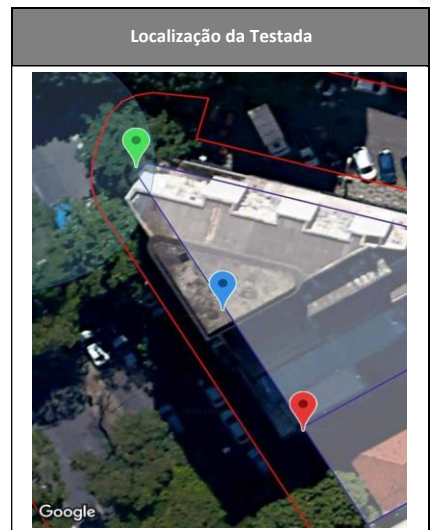
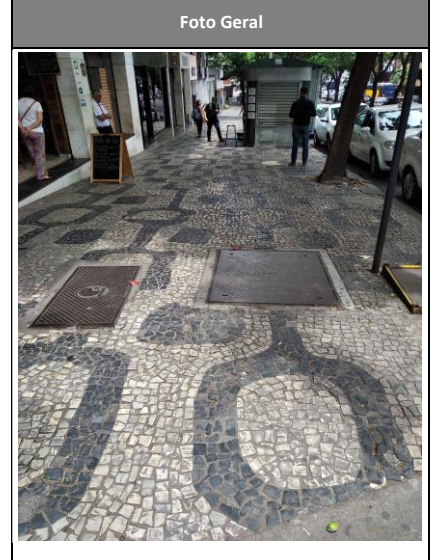
ID	Itens Avaliados	Respostas	Nota
P_1	O Mobiliário urbano está dentro da faixa de serviço de 70 cm ?	Sim	-
P_2	Qual a largura livre do Passeio ?	Acima de 1.50 m	10
P_3	Tipo de revestimento da calçada ?	Pedra Portuguesa	8
P_4	Existência de Buracos ?	Poucos	5
P_5	Condições Gerais do Piso e meio-fio da calçada ?	Ótimo(a)	10
P_6	Presença de desníveis ?	Nenhum	10
P_7	Tem rebaixamento de calçada para Pedestre ?	Sim	8
P_8	Possui piso tátil ao longo da Calçada ?	Não	-
P_9	A calçada Possui Rebaixamento de Veículos correto ?	N.A	0
P_10	Existência de altura livre menor que 2,10 m ?	Não	-
P_11	O Passeio está no padrão da SMPU ?	Não	0
P_12	A testada possui prática de estacionamento sobre o passeio ?	Não	10
P_13	Existe algum dispositivo de Drenagem sobre a calçada ?	Não	0
P_14	Existe PED em frente a testada ?	Não	-
P_15	Existe FTP em frente a testada ?	Sim	-
P_16	Classificação geral da calçada pelo pesquisador.	Ótimo(a)	10
