Diagnóstico da Calçada	Qualidade do Serviço	
Endereço: Av. Brigadeiro Eduardo Gomes, 391	65	C
Data do Registro: 26/11/2019 14:18:04		
Num. Lote CTM: 130090800365

Lote 1 - Rota: Noroeste

FRATAR
ENGENHARIA CONSULTIVA

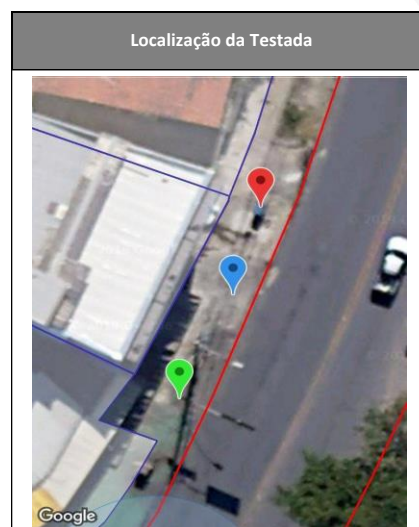
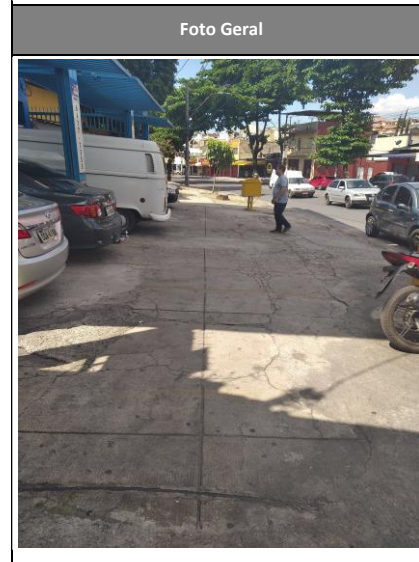
ID	Itens Avaliados	Respostas	Nota
P_1	O Mobiliário urbano está dentro da faixa de serviço de 70 cm ?	Não	-
P_2	Qual a largura livre do Passeio ?	Acima de 1.50 m	10
P_3	Tipo de revestimento da calçada ?	Concreto	10
P_4	Existência de Buracos ?	Poucos	5
P_5	Condições Gerais do Piso e meio-fio da calçada ?	Regular	5
P_6	Presença de desníveis ?	Nenhum	10
P_7	Tem rebaixamento de calçada para Pedestre ?	Não	10
P_8	Possui piso tátil ao longo da Calçada ?	Não	-
P_9	A calçada Possui Rebaixamento de Veículos correto ?	Não	0
P_10	Existência de altura livre menor que 2,10 m ?	Não	-
P_11	O Passeio está no padrão da SMPU ?	Não	0
P_12	A testada possui prática de estacionamento sobre o passeio ?	Não	10
P_13	Existe algum dispositivo de Drenagem sobre a calçada ?	Não	0
P_14	Existe PED em frente a testada ?	Não	-
P_15	Existe FTP em frente a testada ?	Não	-
P_16	Classificação geral da calçada pelo pesquisador.	Regular	5
