Lote 4 - Rota: Contorno

Diagnóstico da Calçada	Qualidade do Serviço	
Endereço: Av.Contorno, 2286	65	C
Data do Registro: 04/11/2019 14:39:52		
Num. Lote CTM: 10569700510

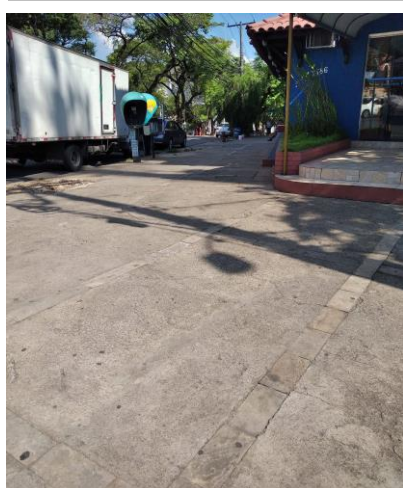
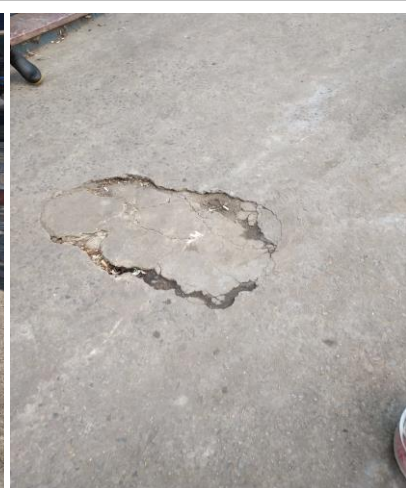
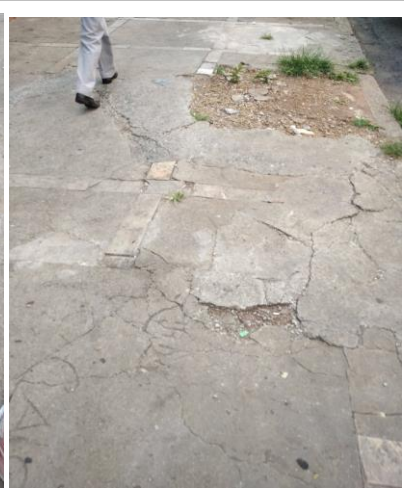
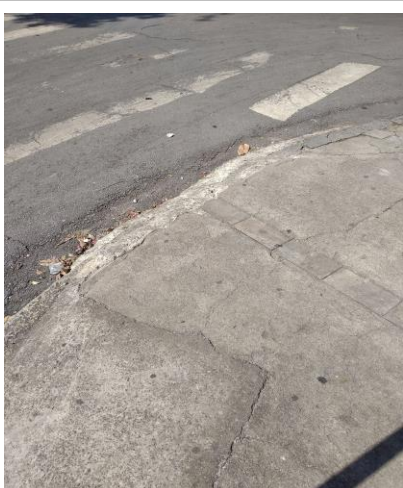
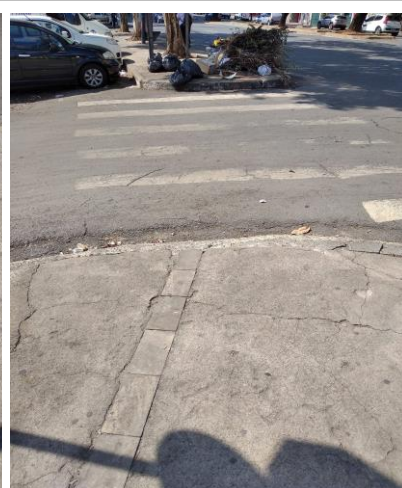
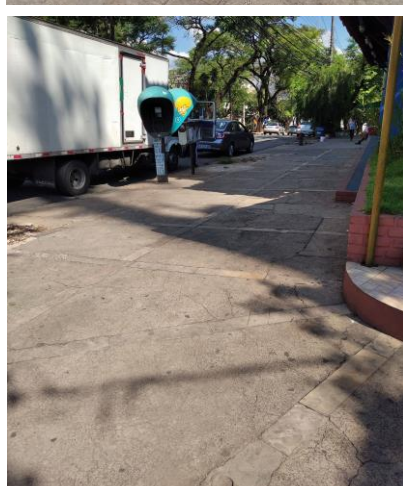
Fotos Complementares - Detalhes do Passeio

ID	Itens Avaliados	Respostas	Nota
P_1	O Mobiliário urbano está dentro da faixa de serviço de 70 cm ?	Sim	-
P_2	Qual a largura livre do Passeio ?	Acima de 1.50 m	10
P_3	Tipo de revestimento da calçada ?	Concreto	10
P_4	Existencia de Buracos ?	Poucos	5
P_5	Condições Gerais do Piso e meio-fio da calçada ?	Ótimo(a)	10
P_6	Presença de desniveis ?	Nenhum	10
P_7	Tem rebaixamento de calçada para Pedestre ?	Não, mas deveria ter.	0
P_8	Possui piso tátil ao longo da Calçada ?	Não	-
P_9	A calçada Possui Rebaixamento de Veiculos correto ?	N.A	0
P_10	Existencia de altura livre menor que 2,10 m ?	Não	-
P_11	O Passeio está no padrao da SMPU ?	Não	0
P_12	A testada possui prática de estacionamento sobre o passeio ?	Não	10
P_13	Existe algum dispositivo de Drenagem sobre a calçada ?	Não	0
P_14	Existe PED em frente a testada ?	Não	-
P_15	Existe FTP em frente a testada ?	Sim	-
P_16	Classificação geral da calçada pelo pesquisador.	Ótimo(a)	10
