Diagnóstico da Calçada	Qualidade do Serviço	
Endereço: Av. Brigadeiro Eduardo Gomes, 1148	55	C
Data do Registro: 13/11/2019 14:30:12		
Num. Lote CTM: 13064120055

# Lote 1 - Rota: Noroeste

**FRATAR**  
ENGENHARIA CONSULTIVA

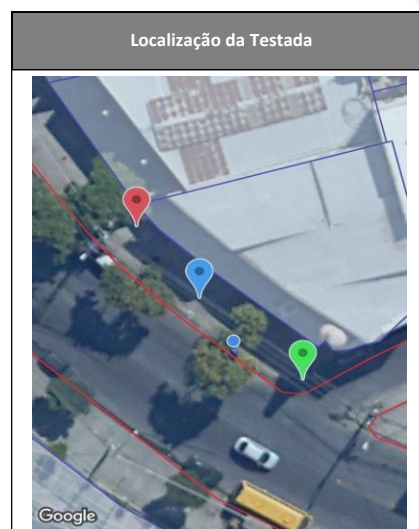
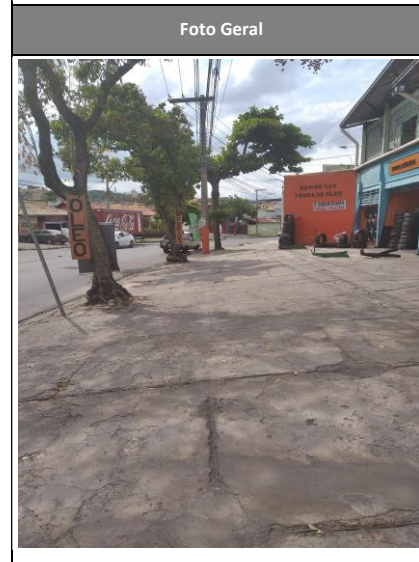
ID	Itens Avaliados	Respostas	Nota
P_1	O Mobiliário urbano está dentro da faixa de serviço de 70 cm ?	Sim	-
P_2	Qual a largura livre do Passeio ?	Acima de 1.50 m	10
P_3	Tipo de revestimento da calçada ?	Concreto	10
P_4	Existência de Buracos ?	Poucos	5
P_5	Condições Gerais do Piso e meio-fio da calçada ?	Regular	5
P_6	Presença de desníveis ?	Nenhum	10
P_7	Tem rebaixamento de calçada para Pedestre ?	Não	10
P_8	Possui piso tátil ao longo da Calçada ?	Não	-
P_9	A calçada Possui Rebaixamento de Veículos correto ?	Não	0
P_10	Existência de altura livre menor que 2,10 m ?	Não	-
P_11	O Passeio está no padrão da SMPU ?	Não	0
P_12	A testada possui prática de estacionamento sobre o passeio ?	Sim	0
P_13	Existe algum dispositivo de Drenagem sobre a calçada ?	Não	0
P_14	Existe PED em frente a testada ?	Não	-
P_15	Existe FTP em frente a testada ?	Não	-
P_16	Classificação geral da calçada pelo pesquisador.	Regular	5
