Lote 1 - Rota: Padre Pedro Pinto

FRATAR
ENGENHARIA CONSULTIVA

| Diagnóstico da Calçada | Qualidade do Serviço | |
| Endereço: Rua Padre Pedro Pinto, 6451 | 48 | D |

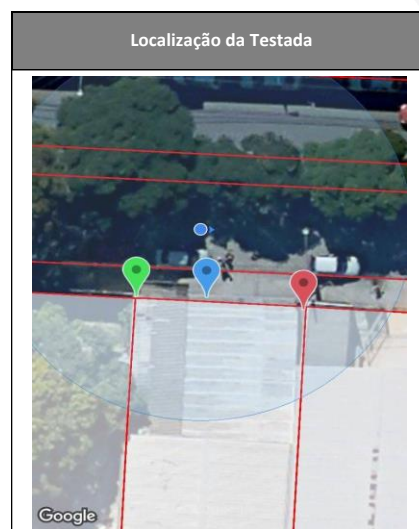
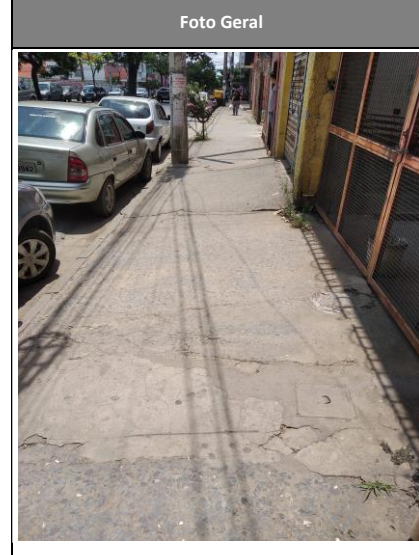
| ID | Itens Avaliados | Respostas | Nota |
|---|--|---|---|
| P_4 | Existência de Buracos ? | Poucos | 5 |
| P_5 | Condições Gerais do Piso e meio-fio da calçada ? | Péssimo | 0 |
| P_6 | Presença de desníveis ? | Médio | 3 |
| P_11 | O Passeio está no padrão da SMPU ? | Não | 0 |
| P_16 | Classificação geral da calçada pelo pesquisador. | Ruim | 0 |
