Diagnóstico da Calçada	Qualidade do Serviço	
Endereço: Rua Rio Grande do Norte, 855	55	C
Data do Registro: 14/11/2019 09:08:40		
Num. Lote CTM: 10143800215

Diagnóstico da Calçada	Qualidade do Serviço		Complemento do Diagnóstico
Endereço: Rua Rio Grande do Norte, 855 Data do Registro: 14/11/2019 09:08:40 Num. Lote CTM: 10143800215	55	C

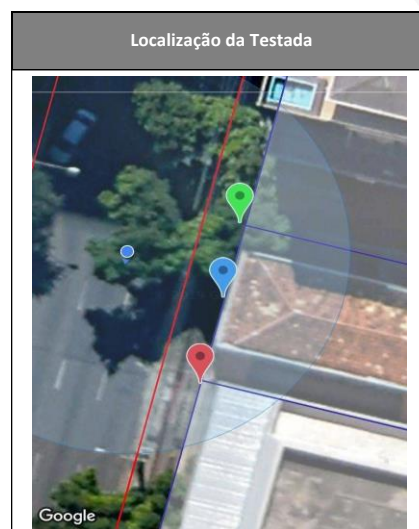
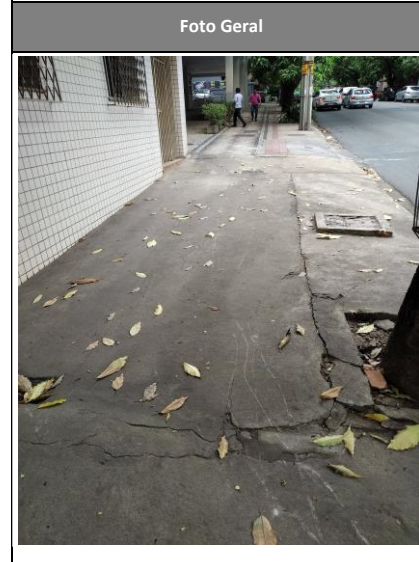
ID	Itens Avaliados	Respostas	Nota
P_1	O Mobiliário urbano está dentro da faixa de serviço de 70 cm ?	Sim	-
P_2	Qual a largura livre do Passeio ?	Acima de 1.50 m	10
P_3	Tipo de revestimento da calçada ?	Concreto	8
P_4	Existência de Buracos ?	Poucos	5
P_5	Condições Gerais do Piso e meio-fio da calçada ?	Regular	5
P_6	Presença de desníveis ?	Severo	0
P_7	Tem rebaixamento de calçada para Pedestre ?	Não	7
P_8	Possui piso tátil ao longo da Calçada ?	Não	-
P_9	A calçada Possui Rebaixamento de Veículos correto ?	Não	0
P_10	Existência de altura livre menor que 2,10 m ?	Não	-
P_11	O Passeio está no padrão da SMPU ?	Não	0
P_12	A testada possui prática de estacionamento sobre o passeio ?	Não	10
P_13	Existe algum dispositivo de Drenagem sobre a calçada ?	Não	0
P_14	Existe PED em frente a testada ?	Não	-
P_15	Existe FTP em frente a testada ?	Não	-
P_16	Classificação geral da calçada pelo pesquisador.	Regular	10
