Diagnóstico da Calçada	Qualidade do Serviço	
Endereço: Rua Rio Grande do Norte, 668	75	B
Data do Registro: 14/11/2019 09:02:18		
Num. Lote CTM: 1019600090

Diagnóstico da Calçada	Qualidade do Serviço		Complemento do Diagnóstico
Endereço: Rua Rio Grande do Norte, 668 Data do Registro: 14/11/2019 09:02:18 Num. Lote CTM: 10196000090	75	B

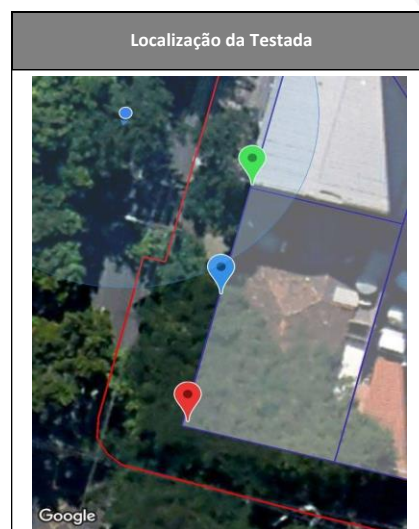
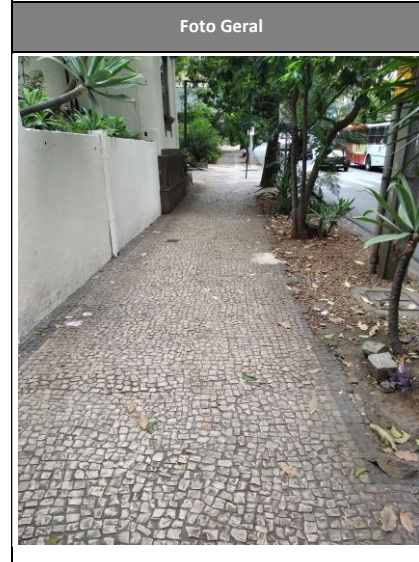
ID	Itens Avaliados	Respostas	Nota
P_1	O Mobiliário urbano está dentro da faixa de serviço de 70 cm ?	Sim	-
P_2	Qual a largura livre do Passeio ?	Acima de 1.50 m	10
P_3	Tipo de revestimento da calçada ?	Pedra Portuguesa	8
P_4	Existência de Buracos ?	Nenhum	10
P_5	Condições Gerais do Piso e meio-fio da calçada ?	Ótimo(a)	10
P_6	Presença de desníveis ?	Nenhum	7
P_7	Tem rebaixamento de calçada para Pedestre ?	Sim	10
P_8	Possui piso tátil ao longo da Calçada ?	Não	-
P_9	A calçada Possui Rebaixamento de Veículos correto ?	N.A	0
P_10	Existência de altura livre menor que 2,10 m ?	Não	-
P_11	O Passeio está no padrão da SMPU ?	Não	0
P_12	A testada possui prática de estacionamento sobre o passeio ?	Não	10
P_13	Existe algum dispositivo de Drenagem sobre a calçada ?	Não	0
P_14	Existe PED em frente a testada ?	Não	-
P_15	Existe FTP em frente a testada ?	Sim	-
P_16	Classificação geral da calçada pelo pesquisador.	Ótimo(a)	10
