# Lote 4 - Rota: Raja Gabágia

| Diagnóstico da Calçada | Qualidade do Serviço | |
| Endereço: Av. Raja Gabaglia, 3080 | <b>57</b> | <b>C</b> |
| Num. Lote CTM: 91057100600 | | |

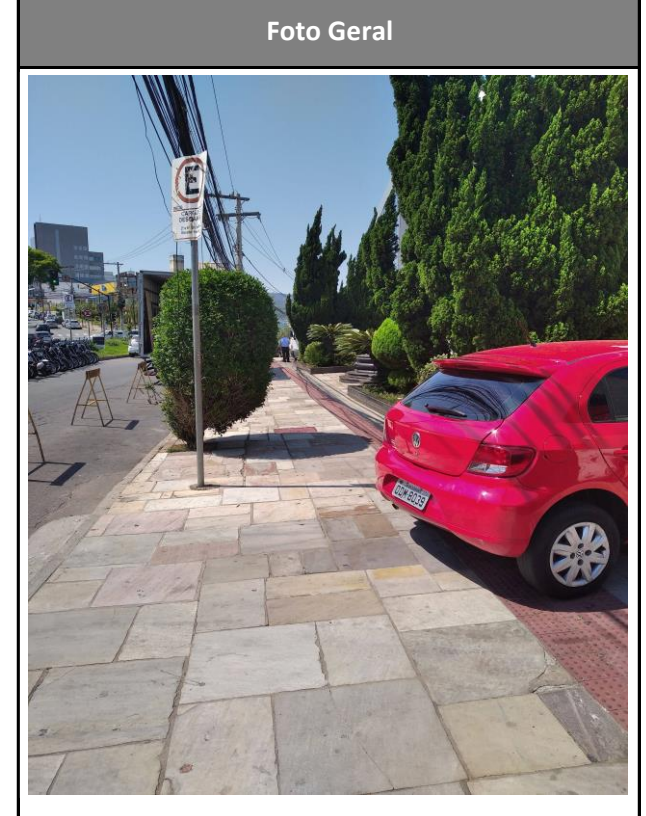
| ID | Itens Avaliados | Respostas | Nota |
|---|--|---|---|
| P_3 | Tipo de revestimento da calçada ? | Outro | 0 |
| P_6 | Presença de desniveis ? | Leve | 7 |
| P_9 | A calçada Possui Rebaixamento de Veiculos correto ? | Não | 0 |
| P_11 | O Passeio está no padrao da SMPU ? | Não | 0 |
| P_12 | A testada possui prática de estacionamento sobre o passeio ? | Sim | 0 |
