Diagnóstico da Calçada	Qualidade do Serviço	
Endereço: Av. Brigadeiro Eduardo Gomes, 1136	55	C
Data do Registro: 13/11/2019 14:28:41		
Num. Lote CTM: 130107100270

Lote 1 - Rota: Noroeste

FRATAR
ENGENHARIA CONSULTIVA

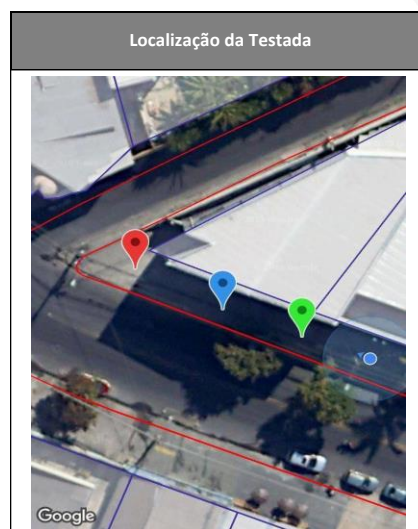
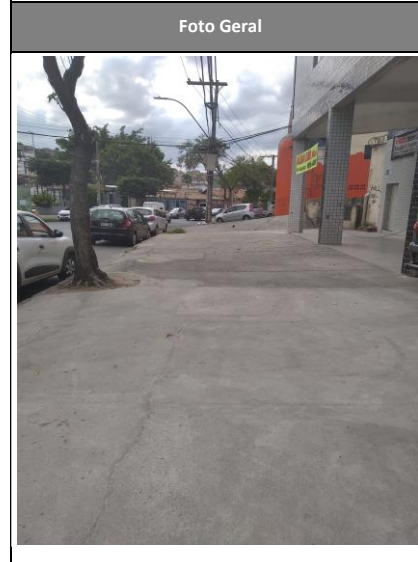
ID	Itens Avaliados	Respostas	Nota
P_1	O Mobiliário urbano está dentro da faixa de serviço de 70 cm ?	Sim	-
P_2	Qual a largura livre do Passeio ?	Acima de 1.50 m	10
P_3	Tipo de revestimento da calçada ?	Concreto	10
P_4	Existência de Buracos ?	Poucos	5
P_5	Condições Gerais do Piso e meio-fio da calçada ?	Regular	5
P_6	Presença de desníveis ?	Severo	0
P_7	Tem rebaixamento de calçada para Pedestre ?	Não	10
P_8	Possui piso tátil ao longo da Calçada ?	Não	-
P_9	A calçada Possui Rebaixamento de Veículos correto ?	Sim	10
P_10	Existência de altura livre menor que 2,10 m ?	Não	-
P_11	O Passeio está no padrão da SMPU ?	Não	0
P_12	A testada possui prática de estacionamento sobre o passeio ?	Sim	0
P_13	Existe algum dispositivo de Drenagem sobre a calçada ?	Não	0
P_14	Existe PED em frente a testada ?	Não	-
P_15	Existe FTP em frente a testada ?	Não	-
P_16	Classificação geral da calçada pelo pesquisador.	Regular	5
