Diagnóstico da Calçada	Qualidade do Serviço	
Endereço: Av. Afonso Pena, s/nº	<b>83</b>	<b>B</b>
Data do Registro: 01/11/2019 13:36:55		
Num. Lote CTM: 10276100180

Diagnóstico da Calçada	Qualidade do Serviço		Complemento do Diagnóstico
Endereço: Av. Afonso Pena, s/nº Data do Registro: 01/11/2019 13:36:55 Num. Lote CTM: 10276100180	83	B

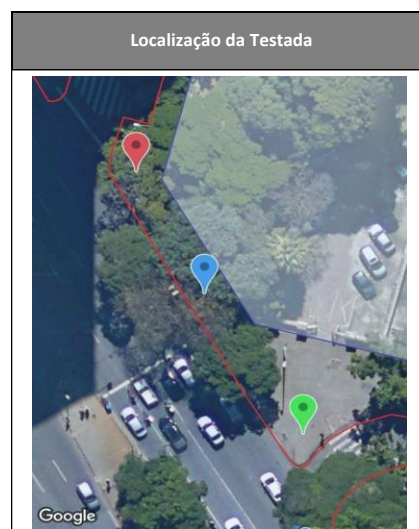
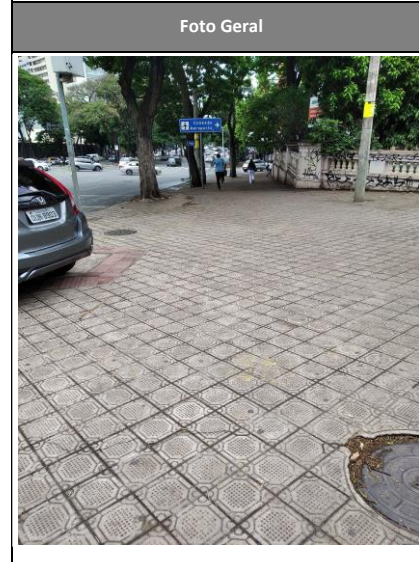
ID	Itens Avaliados	Respostas	Nota
P_1	O Mobiliário urbano está dentro da faixa de serviço de 70 cm ?	Não	-
P_2	Qual a largura livre do Passeio ?	Acima de 1.50 m	10
P_3	Tipo de revestimento da calçada ?	Concreto	10
P_4	Existência de Buracos ?	Poucos	5
P_5	Condições Gerais do Piso e meio-fio da calçada ?	Ótimo(a)	10
P_6	Presença de desníveis ?	Nenhum	10
P_7	Tem rebaixamento de calçada para Pedestre ?	Sim	8
P_8	Possui piso tátil ao longo da Calçada ?	Não	-
P_9	A calçada Possui Rebaixamento de Veículos correto ?	Sim	10
P_10	Existência de altura livre menor que 2,10 m ?	Não	-
P_11	O Passeio está no padrão da SMPU ?	Não	0
P_12	A testada possui prática de estacionamento sobre o passeio ?	Não	10
P_13	Existe algum dispositivo de Drenagem sobre a calçada ?	Não	0
P_14	Existe PED em frente a testada ?	Não	-
P_15	Existe FTP em frente a testada ?	Não	-
P_16	Classificação geral da calçada pelo pesquisador.	Ótimo(a)	10
