| Diagnóstico da Calçada | Qualidade do Serviço | |
| Endereço: Av. João Pinheiro, 417 | 72 | B |
| Data do Registro: 30/10/2019 12:49:12 | | |
| Num. Lote CTM: 10215300260 | | |

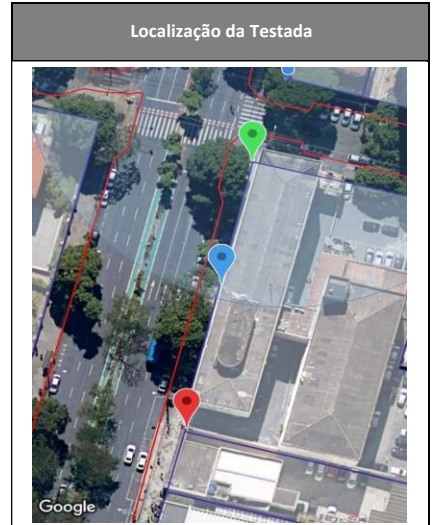
| ID | Itens Avaliados | Respostas | Nota |
|---|--|---|---|
| P_4 | Existência de Buracos ? | Poucos | 5 |
| P_5 | Condições Gerais do Piso e meio-fio da calçada ? | Regular | 5 |
| P_6 | Presença de desníveis ? | Leve | 7 |
