Diagnóstico da Calçada	Qualidade do Serviço	
Endereço: Av. Portugal, 2719	55	C
Data do Registro: 19/11/2019 10:36:08		
Num. Lote CTM: 200072400550

Diagnóstico da Calçada	Qualidade do Serviço		Complemento do Diagnóstico
Endereço: Av. Portugal, 2719 Data do Registro: 19/11/2019 10:36:08 Num. Lote CTM: 200072400550	55	C

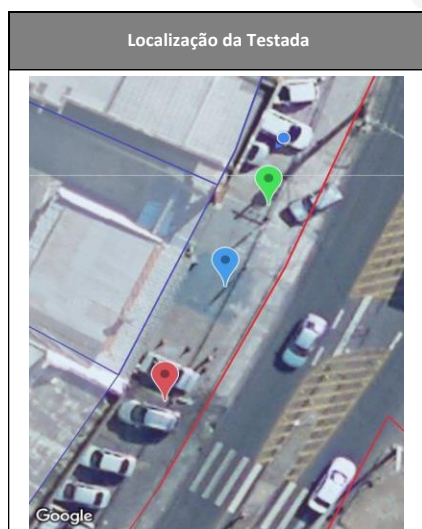
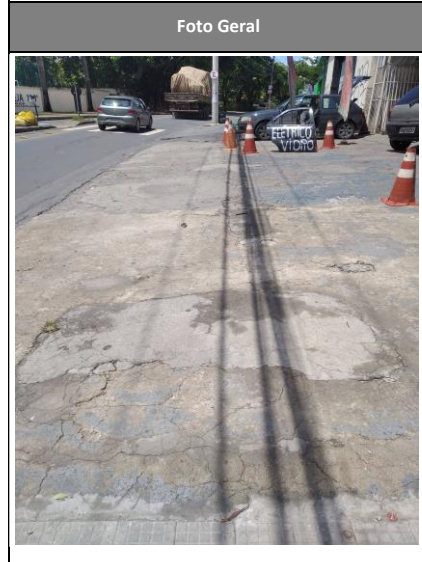
ID	Itens Avaliados	Respostas	Nota
P_1	O Mobiliário urbano está dentro da faixa de serviço de 70 cm ?	Sim	-
P_2	Qual a largura livre do Passeio ?	Acima de 1.50 m	10
P_3	Tipo de revestimento da calçada ?	Concreto	10
P_4	Existência de Buracos ?	Poucos	5
P_5	Condições Gerais do Piso e meio-fio da calçada ?	Regular	5
P_6	Presença de desníveis ?	Severo	0
P_7	Tem rebaixamento de calçada para Pedestre ?	Não	10
P_8	Possui piso tátil ao longo da Calçada ?	Não	-
P_9	A calçada Possui Rebaixamento de Veículos correto ?	Não	0
P_10	Existência de altura livre menor que 2,10 m ?	Não	-
P_11	O Passeio está no padrão da SMPU ?	Não	0
P_12	A testada possui prática de estacionamento sobre o passeio ?	Não	10
P_13	Existe algum dispositivo de Drenagem sobre a calçada ?	Não	0
P_14	Existe PED em frente a testada ?	Não	-
P_15	Existe FTP em frente a testada ?	Não	-
P_16	Classificação geral da calçada pelo pesquisador.	Regular	5
