| Diagnóstico da Calçada | Qualidade do Serviço | |
| Endereço: Av. Abílio Machado, 330 | 46 | D |
| Num. Lote CTM: 130457400065 | | |

Lote 1 - Rota: Noroeste

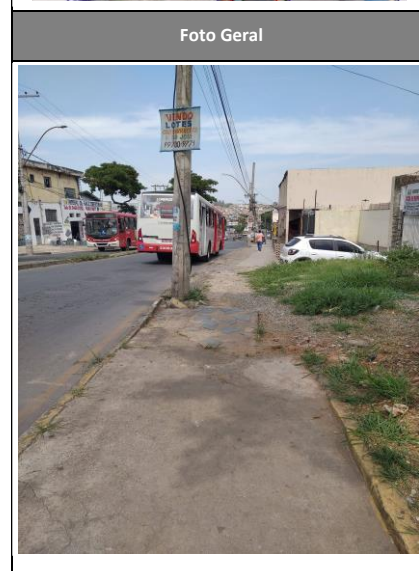
| ID | Itens Avaliados | Respostas | Nota |
|---|--|---|---|
| P_4 | Existência de Buracos ? | Poucos | 5 |
| P_5 | Condições Gerais do Piso e meio-fio da calçada ? | Péssimo | 0 |
| P_6 | Presença de desníveis ? | Severo | 0 |
| P_9 | A calçada Possui Rebaixamento de Veículos correto ? | Não | 0 |
| P_11 | O Passeio está no padrão da SMPU ? | Não | 0 |
| P_16 | Classificação geral da calçada pelo pesquisador. | Ruim | 0 |
