# Lote 5 - Rota: Afonso Pena

Diagnóstico da Calçada	Qualidade do Serviço	
Endereço: Av. Afonso Pena, s/nº	<b>83</b>	<b>B</b>
Data do Registro: 01/11/2019 11:35:28		
Num. Lote CTM: 10078100030

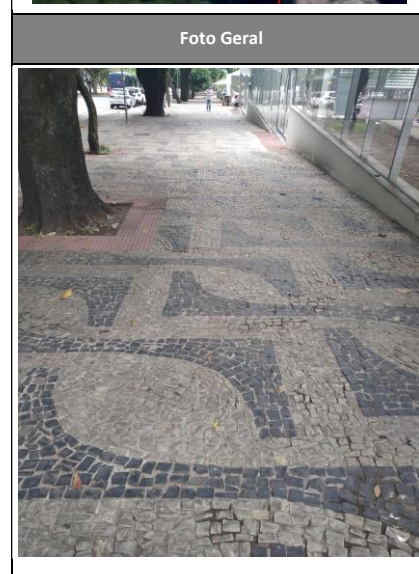
ID	Itens Avaliados	Respostas	Nota
P_1	O Mobiliário urbano está dentro da faixa de serviço de 70 cm ?	Sim	-
P_2	Qual a largura livre do Passeio ?	Acima de 1.50 m	10
P_3	Tipo de revestimento da calçada ?	Pedra Portuguesa	8
P_4	Existência de Buracos ?	Nenhum	10
P_5	Condições Gerais do Piso e meio-fio da calçada ?	Regular	5
P_6	Presença de desníveis ?	Nenhum	10
P_7	Tem rebaixamento de calçada para Pedestre ?	Não	10
P_8	Possui piso tátil ao longo da Calçada ?	Não	-
P_9	A calçada Possui Rebaixamento de Veículos correto ?	Sim	10
P_10	Existência de altura livre menor que 2,10 m ?	Não	-
P_11	O Passeio está no padrão da SMPU ?	Não	0
P_12	A testada possui prática de estacionamento sobre o passeio ?	Não	10
P_13	Existe algum dispositivo de Drenagem sobre a calçada ?	Não	0
P_14	Existe PED em frente a testada ?	Não	-
P_15	Existe FTP em frente a testada ?	Não	-
P_16	Classificação geral da calçada pelo pesquisador.	Ótimo(a)	10
