Diagnóstico da Calçada	Qualidade do Serviço	
Endereço: Rua Curitiba, 1786	65	C
Data do Registro: 12/11/2019 09:45:50		
#N/D

Diagnóstico da Calçada	Qualidade do Serviço		Complemento do Diagnóstico
Endereço: Rua Curitiba, 1786 Data do Registro: 12/11/2019 09:45:50 #N/D	65	C

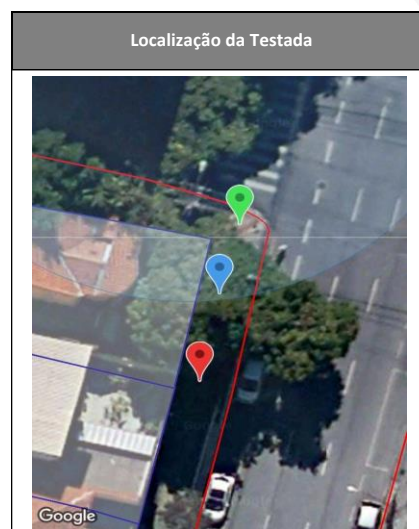
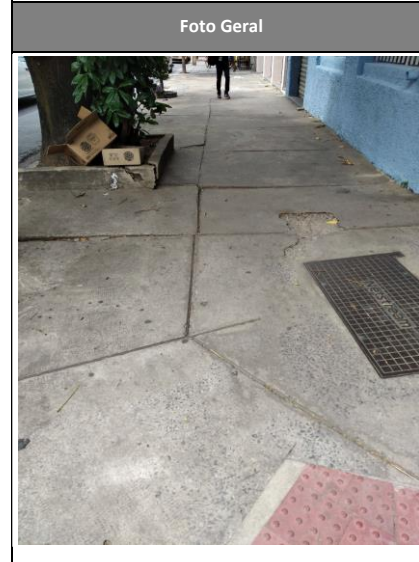
ID	Itens Avaliados	Respostas	Nota
P_1	O Mobiliário urbano está dentro da faixa de serviço de 70 cm ?	Sim	-
P_2	Qual a largura livre do Passeio ?	Acima de 1.50 m	10
P_3	Tipo de revestimento da calçada ?	Concreto	10
P_4	Existência de Buracos ?	Poucos	5
P_5	Condições Gerais do Piso e meio-fio da calçada ?	Regular	5
P_6	Presença de desníveis ?	Nenhum	10
P_7	Tem rebaixamento de calçada para Pedestre ?	Não	10
P_8	Possui piso tátil ao longo da Calçada ?	Não	-
P_9	A calçada Possui Rebaixamento de Veículos correto ?	Não	0
P_10	Existência de altura livre menor que 2,10 m ?	Não	-
P_11	O Passeio está no padrão da SMPU ?	Não	0
P_12	A testada possui prática de estacionamento sobre o passeio ?	Não	10
P_13	Existe algum dispositivo de Drenagem sobre a calçada ?	Não	0
P_14	Existe PED em frente a testada ?	Não	-
P_15	Existe FTP em frente a testada ?	Não	-
P_16	Classificação geral da calçada pelo pesquisador.	Regular	5
