# Lote 4 - Rota: Contorno

Diagnóstico da Calçada	Qualidade do Serviço	
Endereço: Av.Contorno, 1864	<b>65</b>	<b>C</b>
Data do Registro: 04/11/2019 15:48:14		
Num. Lote CTM: 10498400250

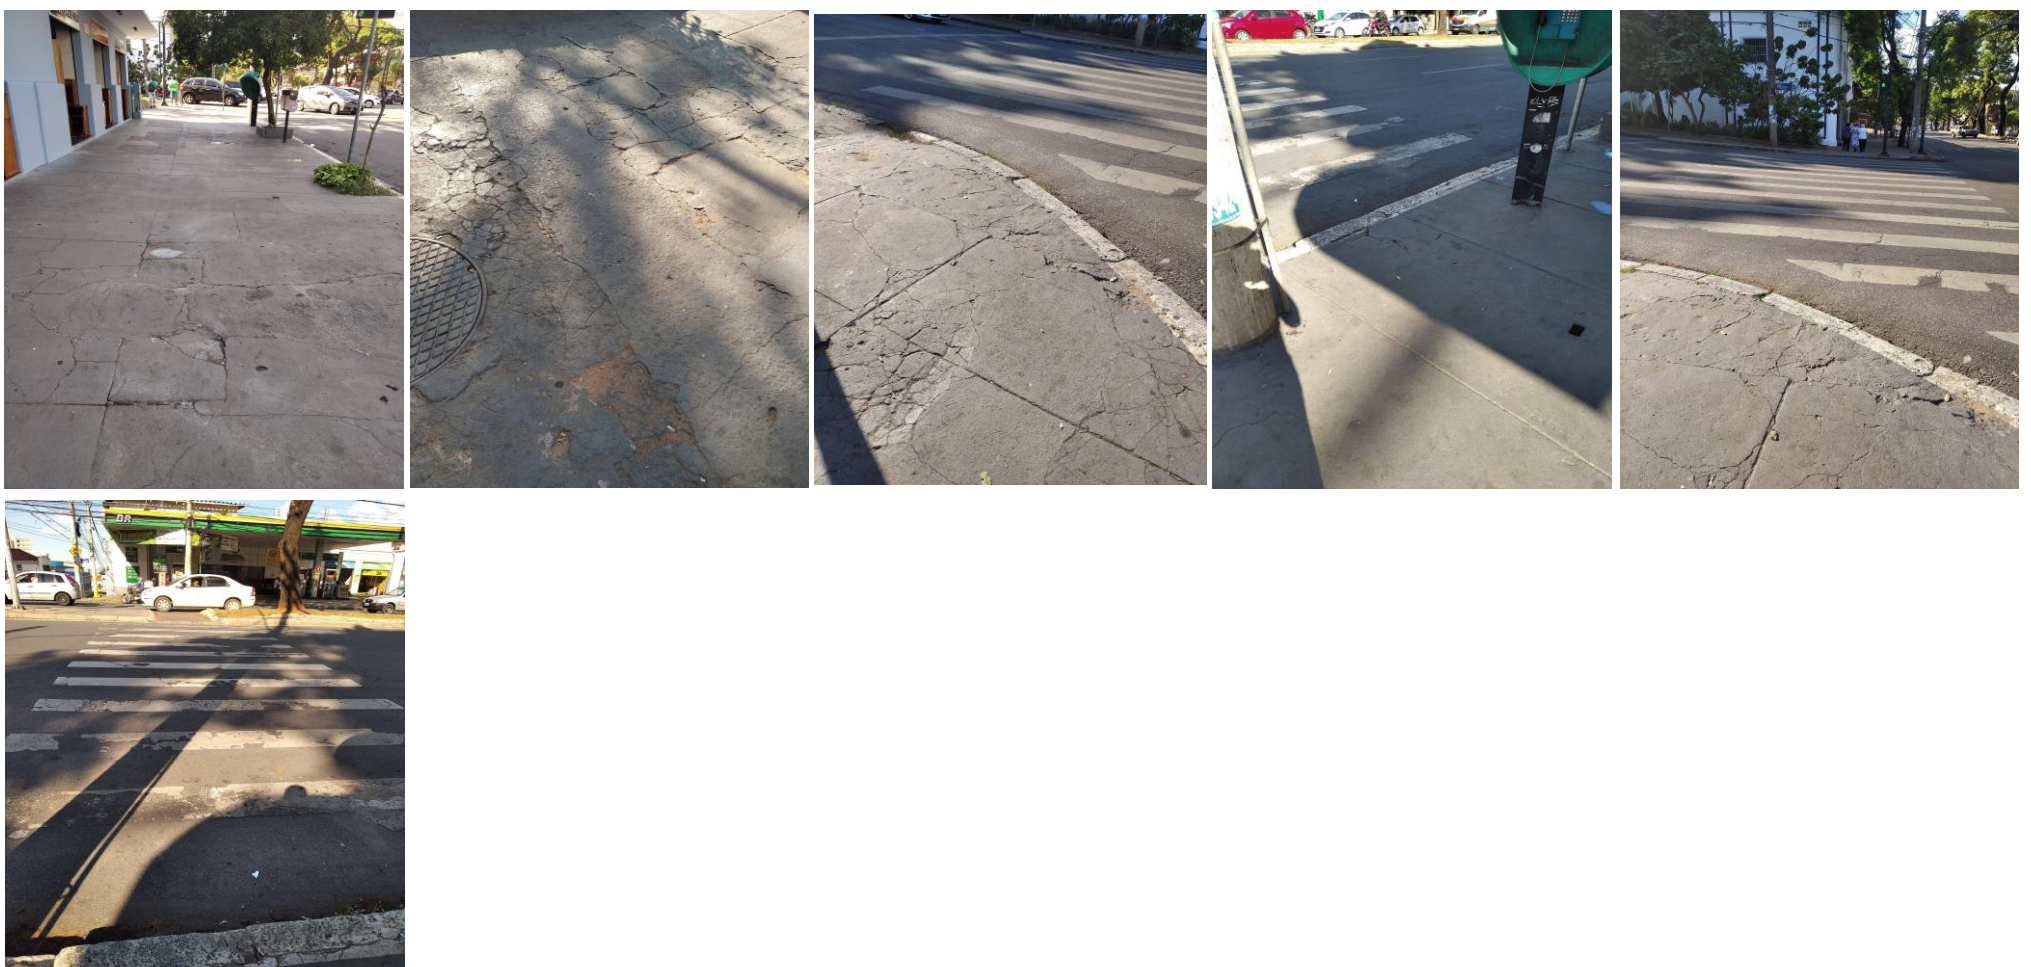
## Fotos Complementares - Detalhes do Passeio

ID	Itens Avaliados	Respostas	Nota
P_1	O Mobiliário urbano está dentro da faixa de serviço de 70 cm ?	Sim	-
P_2	Qual a largura livre do Passeio ?	Acima de 1.50 m	10
P_3	Tipo de revestimento da calçada ?	Concreto	10
P_4	Existencia de Buracos ?	Poucos	5
P_5	Condições Gerais do Piso e meio-fio da calçada ?	Ótimo(a)	10
P_6	Presença de desniveis ?	Nenhum	10
P_7	Tem rebaixamento de calçada para Pedestre ?	Não, mas deveria ter.	0
P_8	Possui piso tátil ao longo da Calçada ?	Não	-
P_9	A calçada Possui Rebaixamento de Veiculos correto ?	N.A	0
P_10	Existencia de altura livre menor que 2,10 m ?	Não	-
P_11	O Passeio está no padrao da SMPU ?	Não	0
P_12	A testada possui prática de estacionamento sobre o passeio ?	Não	10
P_13	Existe algum dispositivo de Drenagem sobre a calçada ?	Não	0
P_14	Existe PED em frente a testada ?	Não	-
P_15	Existe FTP em frente a testada ?	Sim	-
P_16	Classificação geral da calçada pelo pesquisador.	Ótimo(a)	10
