Diagnóstico da Calçada	Qualidade do Serviço	
Endereço: Av. Abílio Machado, 2325	65	C
Data do Registro: 11/11/2019 17:04:52		
Num. Lote CTM: 130118500400

# Lote 1 - Rota: Noroeste

**FRATAR**  
ENGENHARIA CONSULTIVA

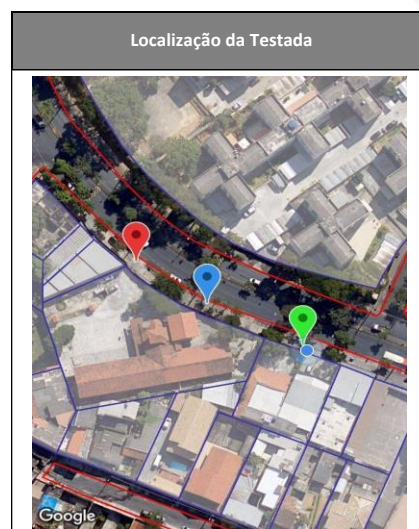
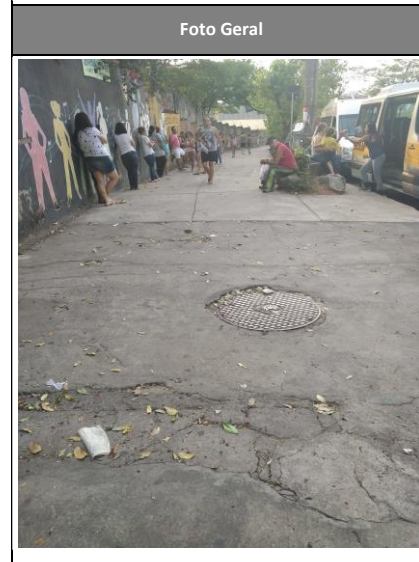
ID	Itens Avaliados	Respostas	Nota
P_1	O Mobiliário urbano está dentro da faixa de serviço de 70 cm ?	Sim	-
P_2	Qual a largura livre do Passeio ?	Acima de 1.50 m	10
P_3	Tipo de revestimento da calçada ?	Concreto	10
P_4	Existência de Buracos ?	Poucos	5
P_5	Condições Gerais do Piso e meio-fio da calçada ?	Regular	5
P_6	Presença de desníveis ?	Nenhum	10
P_7	Tem rebaixamento de calçada para Pedestre ?	Não	10
P_8	Possui piso tátil ao longo da Calçada ?	Não	-
P_9	A calçada Possui Rebaixamento de Veículos correto ?	Não	0
P_10	Existência de altura livre menor que 2,10 m ?	Não	-
P_11	O Passeio está no padrão da SMPU ?	Não	0
P_12	A testada possui prática de estacionamento sobre o passeio ?	Não	10
P_13	Existe algum dispositivo de Drenagem sobre a calçada ?	Não	0
P_14	Existe PED em frente a testada ?	Não	-
P_15	Existe FTP em frente a testada ?	Não	-
P_16	Classificação geral da calçada pelo pesquisador.	Regular	5
