# Lote 4 - Rota: Contorno

Diagnóstico da Calçada	Qualidade do Serviço	
Endereço: Av.Contorno, 2205	<b>75</b>	<b>B</b>
Data do Registro: 04/11/2019 15:08:09		
Num. Lote CTM: 60004800170

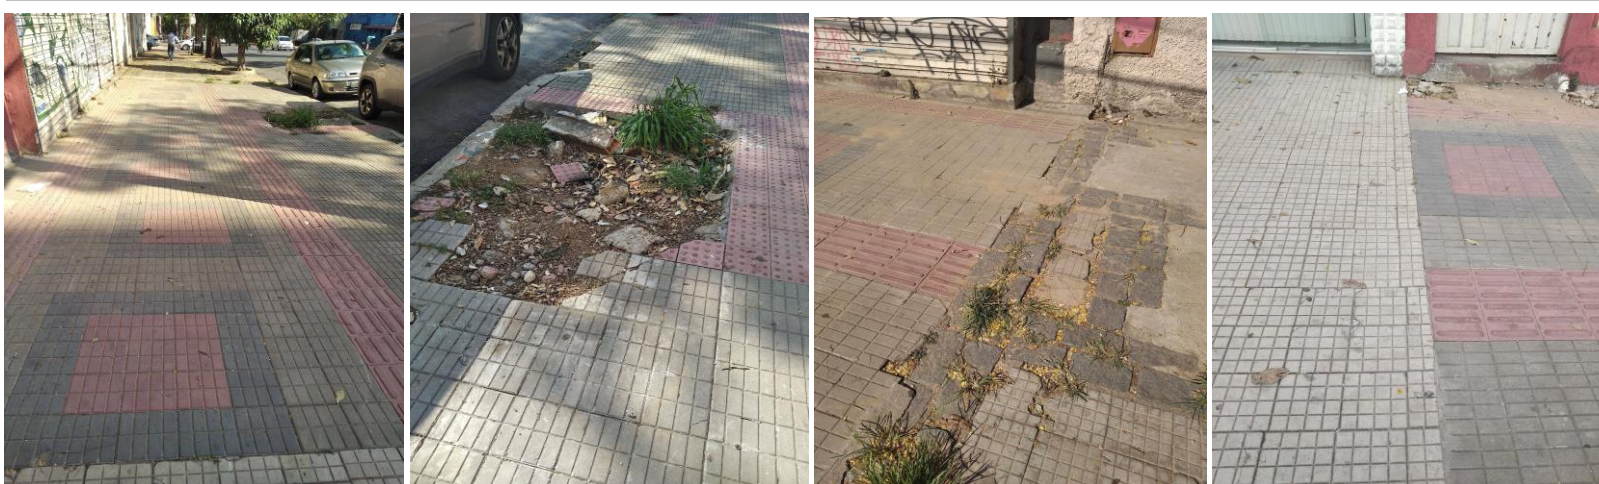
## Fotos Complementares - Detalhes do Passeio

ID	Itens Avaliados	Respostas	Nota
P_1	O Mobiliário urbano está dentro da faixa de serviço de 70 cm ?	Sim	-
P_2	Qual a largura livre do Passeio ?	Acima de 1.50 m	10
P_3	Tipo de revestimento da calçada ?	Ladrilho Hidráulico	10
P_4	Existencia de Buracos ?	Poucos	5
P_5	Condições Gerais do Piso e meio-fio da calçada ?	Ótimo(a)	10
P_6	Presença de desniveis ?	Nenhum	10
P_7	Tem rebaixamento de calçada para Pedestre ?	Não	10
P_8	Possui piso tátil ao longo da Calçada ?	Sim	-
P_9	A calçada Possui Rebaixamento de Veiculos correto ?	N.A	0
P_10	Existencia de altura livre menor que 2,10 m ?	Não	-
P_11	O Passeio está no padrao da SMPU ?	Não	0
P_12	A testada possui prática de estacionamento sobre o passeio ?	Não	10
P_13	Existe algum dispositivo de Drenagem sobre a calçada ?	Não	0
P_14	Existe PED em frente a testada ?	Não	-
P_15	Existe FTP em frente a testada ?	Não	-
P_16	Classificação geral da calçada pelo pesquisador.	Ótimo(a)	10
