# Lote 4 - Rota: Contorno

Diagnóstico da Calçada	Qualidade do Serviço	
Endereço: Av.Contorno, 10684	70	C
Data do Registro: 29/10/2019 12:46:07		
Num. Lote CTM: 10423400240

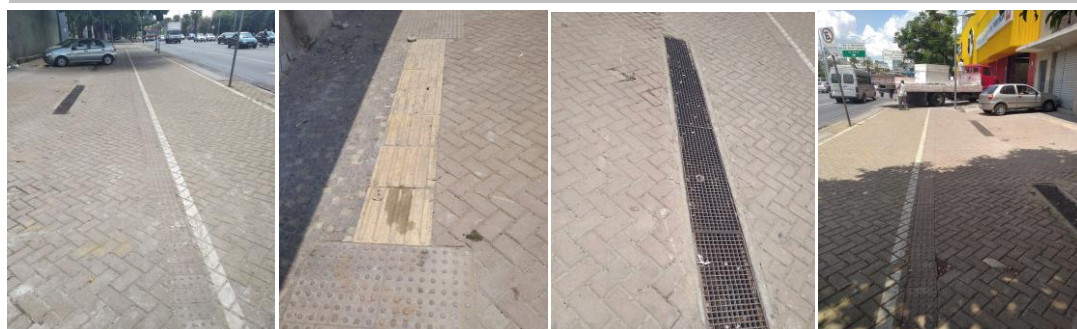
## Fotos Complementares - Detalhes do Passeio

ID	Itens Avaliados	Respostas	Nota
P_1	O Mobiliario urbano está dentro da faixa de serviço de 70 cm ?	Sim	-
P_2	Qual a largura livre do Passeio ?	Acima de 1.50 m	10
P_3	Tipo de revestimento da caçada ?	Bloco Intertravado de Concreto	10
P_4	Existencia de Buracos ?	Nenhum	10
P_5	Condições Gerais do Piso e meio-fio da calçada ?	Péssimo	0
P_6	Presença de desniveis ?	Nenhum	10
P_7	Tem rebaixamento de calçada para Pedestre ?	Não	10
P_8	Possui piso tátil ao longo da Calçada ?	Sim	-
P_9	A calçada Possui Rebaixamento de Veiculos correto ?	Sim	10
P_10	Existencia de altura livre menor que 2,10 m ?	Não	-
P_11	O Passeio está no padrao da SMPU ?	Não	0
P_12	A testada possui prática de estacionamento sobre o passeio ?	Sim	0
P_13	Existe algum dispositivo de Drenagem sobre a calçada ?	Sim	0
P_14	Existe PED em frente a testada ?	Não	-
P_15	Existe FTP em frente a testada ?	Não	-
P_16	Classificação geral da calçada pelo pesquisador.	Ótimo(a)	10
