Diagnóstico da Calçada	Qualidade do Serviço	
Endereço: Av. Brigadeiro Eduardo Gomes, s/nº	80	B
Data do Registro: 26/11/2019 14:53:26		
Num. Lote CTM: 130475000400

Lote 1 - Rota: Noroeste

FRATAR
ENGENHARIA CONSULTIVA

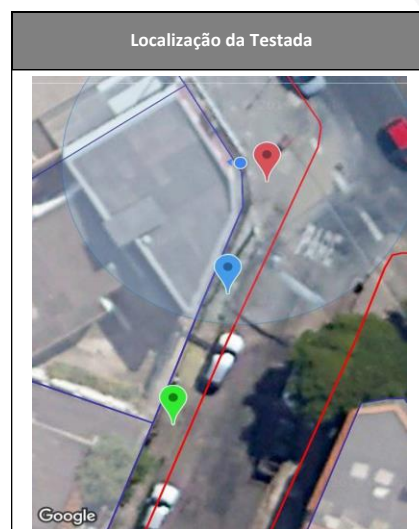
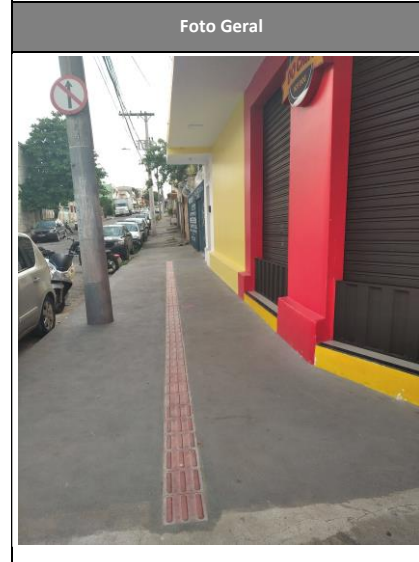
ID	Itens Avaliados	Respostas	Nota
P_1	O Mobiliário urbano está dentro da faixa de serviço de 70 cm ?	Sim	-
P_2	Qual a largura livre do Passeio ?	Acima de 1.50 m	10
P_3	Tipo de revestimento da calçada ?	Concreto	10
P_4	Existência de Buracos ?	Nenhum	10
P_5	Condições Gerais do Piso e meio-fio da calçada ?	Ótimo(a)	10
P_6	Presença de desníveis ?	Nenhum	10
P_7	Tem rebaixamento de calçada para Pedestre ?	Não	10
P_8	Possui piso tátil ao longo da Calçada ?	Sim	-
P_9	A calçada Possui Rebaixamento de Veículos correto ?	N.A	0
P_10	Existência de altura livre menor que 2,10 m ?	Não	-
P_11	O Passeio está no padrão da SMPU ?	Não	0
P_12	A testada possui prática de estacionamento sobre o passeio ?	Não	10
P_13	Existe algum dispositivo de Drenagem sobre a calçada ?	Não	0
P_14	Existe PED em frente a testada ?	Não	-
P_15	Existe FTP em frente a testada ?	Não	-
P_16	Classificação geral da calçada pelo pesquisador.	Ótimo(a)	10
