Diagnóstico da Calçada	Qualidade do Serviço	
Endereço: Rua Rio Grande do Norte, s/nº	73	B
Data do Registro: 14/11/2019 11:02:56		
Num. Lote CTM: 10070000160

Diagnóstico da Calçada	Qualidade do Serviço		Complemento do Diagnóstico
Endereço: Rua Rio Grande do Norte, s/nº Data do Registro: 14/11/2019 11:02:56 Num. Lote CTM: 10070000160	73	B

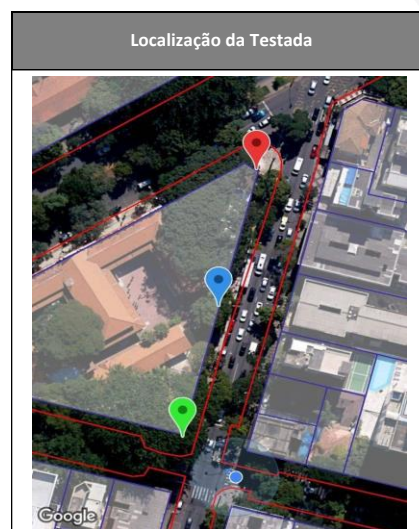
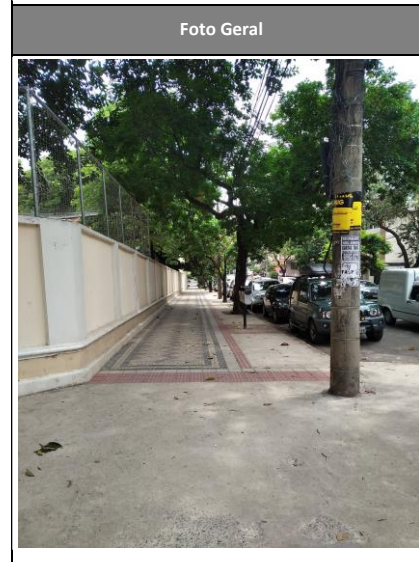
ID	Itens Avaliados	Respostas	Nota
P_1	O Mobiliário urbano está dentro da faixa de serviço de 70 cm ?	Sim	-
P_2	Qual a largura livre do Passeio ?	Acima de 1.50 m	10
P_3	Tipo de revestimento da calçada ?	Concreto	10
P_4	Existência de Buracos ?	Poucos	5
P_5	Condições Gerais do Piso e meio-fio da calçada ?	Ótimo(a)	5
P_6	Presença de desníveis ?	Nenhum	7
P_7	Tem rebaixamento de calçada para Pedestre ?	Sim	7
P_8	Possui piso tátil ao longo da Calçada ?	Sim	-
P_9	A calçada Possui Rebaixamento de Veículos correto ?	N.A	0
P_10	Existência de altura livre menor que 2,10 m ?	Não	-
P_11	O Passeio está no padrão da SMPU ?	Não	0
P_12	A testada possui prática de estacionamento sobre o passeio ?	Não	10
P_13	Existe algum dispositivo de Drenagem sobre a calçada ?	Não	0
P_14	Existe PED em frente a testada ?	Não	-
P_15	Existe FTP em frente a testada ?	Sim	-
P_16	Classificação geral da calçada pelo pesquisador.	Ótimo(a)	0
