Diagnóstico da Calçada		Qualidade do Serviço	
Endereço: Av. Portugal, 205		36	D
Data do Registro: 16/11/2019 13:49:39			
Num. Lote CTM: 200007100350

Diagnóstico da Calçada	Qualidade do Serviço		Complemento do Diagnóstico
Endereço: Av. Portugal, 205 Data do Registro: 16/11/2019 13:49:39 Num. Lote CTM: 200007100350	36	D

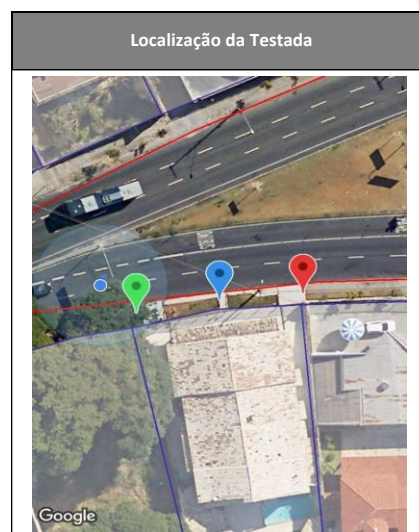
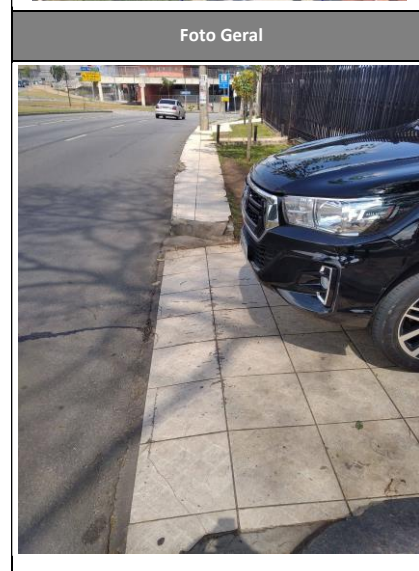
ID	Itens Avaliados	Respostas	Nota
P_1	O Mobiliário urbano está dentro da faixa de serviço de 70 cm ?	Sim	-
P_2	Qual a largura livre do Passeio ?	Abaixo 0.80 m	1
P_3	Tipo de revestimento da calçada ?	Outro	0
P_4	Existência de Buracos ?	Poucos	5
P_5	Condições Gerais do Piso e meio-fio da calçada ?	Regular	5
P_6	Presença de desníveis ?	Severo	0
P_7	Tem rebaixamento de calçada para Pedestre ?	Não	10
P_8	Possui piso tátil ao longo da Calçada ?	Não	-
P_9	A calçada Possui Rebaixamento de Veículos correto ?	Não	0
P_10	Existência de altura livre menor que 2,10 m ?	Não	-
P_11	O Passeio está no padrão da SMPU ?	Não	0
P_12	A testada possui prática de estacionamento sobre o passeio ?	Não	10
P_13	Existe algum dispositivo de Drenagem sobre a calçada ?	Não	0
P_14	Existe PED em frente a testada ?	Não	-
P_15	Existe FTP em frente a testada ?	Não	-
P_16	Classificação geral da calçada pelo pesquisador.	Regular	5
