# Lote 1 - Rota: Padre Pedro Pinto

Diagnóstico da Calçada	Qualidade do Serviço	
Endereço: Rua Padre Pedro Pinto, 5601	<b>29</b>	<b>E</b>
Data do Registro: 13/11/2019 13:19:56		
Num. Lote CTM: 210502400095

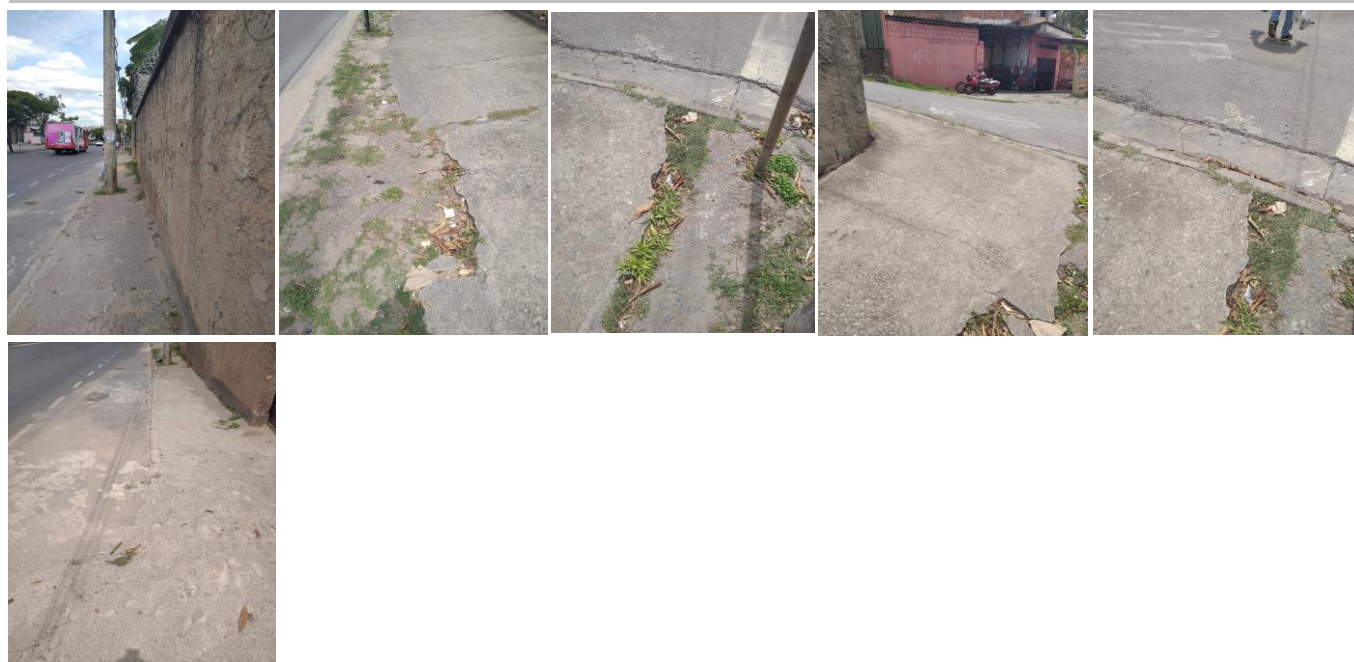
## Fotos Complementares - Detalhes do Passeio

ID	Itens Avaliados	Respostas	Nota
P_1	O Mobiliario urbano está dentro da faixa de serviço de 70 cm ?	Sim	-
P_2	Qual a largura livre do Passeio ?	Abaixo 0.80 m	1
P_3	Tipo de revestimento da caçada ?	Concreto	10
P_4	Existencia de Buracos ?	Poucos	5
P_5	Condições Gerais do Piso e meio-fio da calçada ?	Péssimo	0
P_6	Presença de desniveis ?	Médio	3
P_7	Tem rebaixamento de calçada para Pedestre ?	Não, mas deveria ter.	0
P_8	Possui piso tátil ao longo da Calçada ?	Não	-
P_9	A calçada Possui Rebaixamento de Veiculos correto ?	Não	0
P_10	Existencia de altura livre menor que 2,10 m ?	Não	-
P_11	O Passeio está no padrao da SMPU ?	Não	0
P_12	A testada possui prática de estacionamento sobre o passeio ?	Não	10
P_13	Existe algum dispositivo de Drenagem sobre a calçada ?	Não	0
P_14	Existe PED em frente a testada ?	Não	-
P_15	Existe FTP em frente a testada ?	Não	-
P_16	Classificação geral da calçada pelo pesquisador.	Ruim	0
