Diagnóstico da Calçada	Qualidade do Serviço	
Endereço: Av. Portugal, 309	<b>70</b>	<b>C</b>
Data do Registro: 19/11/2019 14:20:26		
Num. Lote CTM: 200028600255

Diagnóstico da Calçada	Qualidade do Serviço		Complemento do Diagnóstico
Endereço: Av. Portugal, 309 Data do Registro: 19/11/2019 14:20:26 Num. Lote CTM: 200028600255	70	C

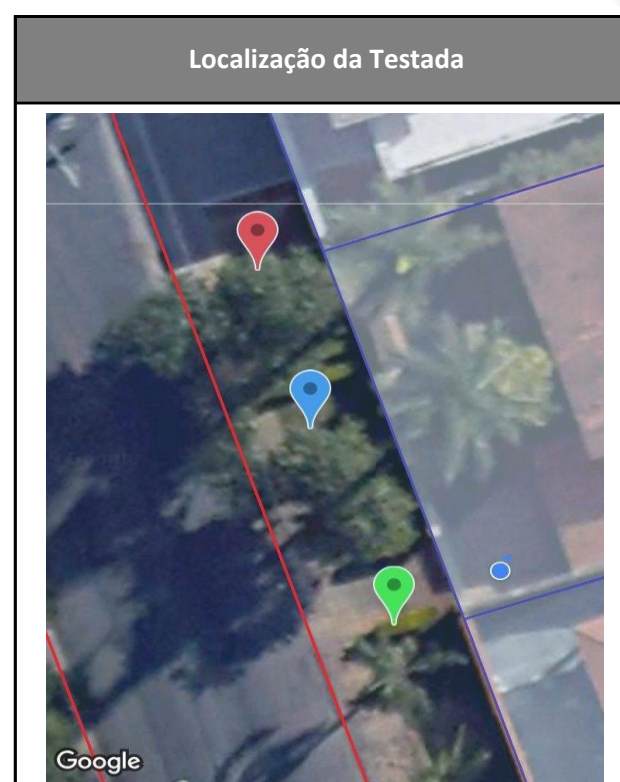
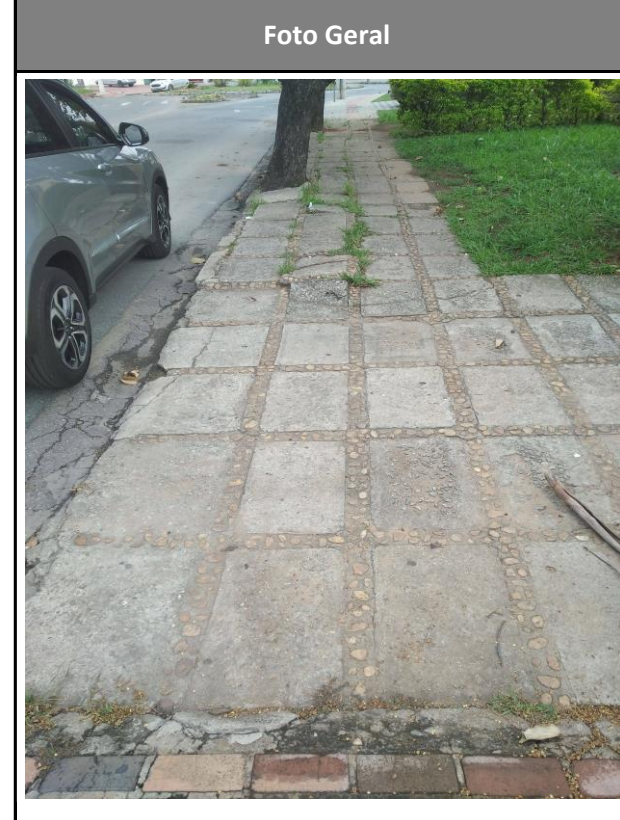
ID	Itens Avaliados	Respostas	Nota
P_1	O Mobiliário urbano está dentro da faixa de serviço de 70 cm ?	Sim	-
P_2	Qual a largura livre do Passeio ?	Acima de 1.50 m	10
P_3	Tipo de revestimento da calçada ?	Concreto	10
P_4	Existencia de Buracos ?	Poucos	5
P_5	Condições Gerais do Piso e meio-fio da calçada ?	Regular	5
P_6	Presença de desniveis ?	Nenhum	10
P_7	Tem rebaixamento de calçada para Pedestre ?	Não	10
P_8	Possui piso tátil ao longo da Calçada ?	Não	-
P_9	A calçada Possui Rebaixamento de Veiculos correto ?	Não	0
P_10	Existencia de altura livre menor que 2,10 m ?	Sim	-
P_11	O Passeio está no padrao da SMPU ?	Não	0
P_12	A testada possui prática de estacionamento sobre o passeio ?	Não	10
P_13	Existe algum dispositivo de Drenagem sobre a calçada ?	Não	0
P_14	Existe PED em frente a testada ?	Não	-
P_15	Existe FTP em frente a testada ?	Não	-
P_16	Classificação geral da calçada pelo pesquisador.	Regular	5
