Diagnóstico da Calçada	Qualidade do Serviço	
Endereço: Av. Portugal, 1480	65	C
Data do Registro: 16/11/2019 11:31:23		
Num. Lote CTM: 200011603400

Diagnóstico da Calçada	Qualidade do Serviço		Complemento do Diagnóstico
Endereço: Av. Portugal, 1480 Data do Registro: 16/11/2019 11:31:23 Num. Lote CTM: 200011603400	65	C

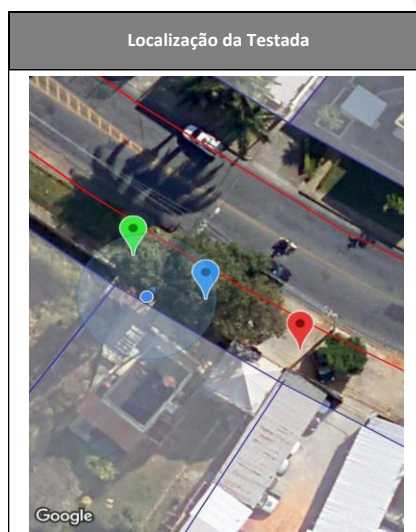
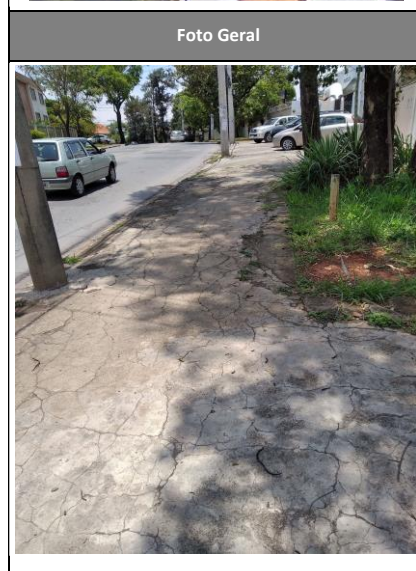
ID	Itens Avaliados	Respostas	Nota
P_1	O Mobiliário urbano está dentro da faixa de serviço de 70 cm ?	Sim	-
P_2	Qual a largura livre do Passeio ?	Acima de 1.50 m	10
P_3	Tipo de revestimento da calçada ?	Concreto	10
P_4	Existência de Buracos ?	Poucos	5
P_5	Condições Gerais do Piso e meio-fio da calçada ?	Regular	5
P_6	Presença de desníveis ?	Nenhum	10
P_7	Tem rebaixamento de calçada para Pedestre ?	Não	10
P_8	Possui piso tátil ao longo da Calçada ?	Não	-
P_9	A calçada Possui Rebaixamento de Veículos correto ?	Não	0
P_10	Existência de altura livre menor que 2,10 m ?	Não	-
P_11	O Passeio está no padrão da SMPU ?	Não	0
P_12	A testada possui prática de estacionamento sobre o passeio ?	Não	10
P_13	Existe algum dispositivo de Drenagem sobre a calçada ?	Não	0
P_14	Existe PED em frente a testada ?	Não	-
P_15	Existe FTP em frente a testada ?	Não	-
P_16	Classificação geral da calçada pelo pesquisador.	Regular	5
