Diagnóstico da Calçada	Qualidade do Serviço	
Endereço: Av. Afonso Pena, 3808	<b>86</b>	<b>B</b>
Data do Registro: 02/11/2019 10:38:49		
Num. Lote CTM: 80293400350

Diagnóstico da Calçada	Qualidade do Serviço		Complemento do Diagnóstico
Endereço: Av. Afonso Pena, 3808 Data do Registro: 02/11/2019 10:38:49 Num. Lote CTM: 80293400350	86	B

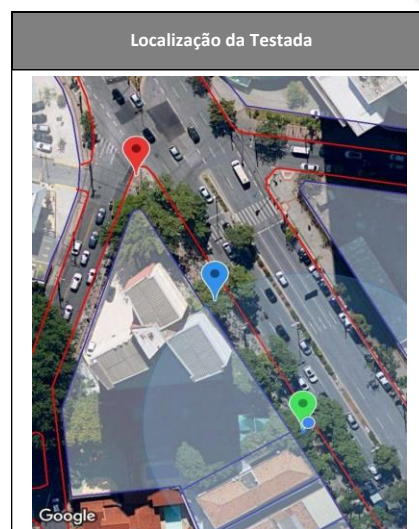
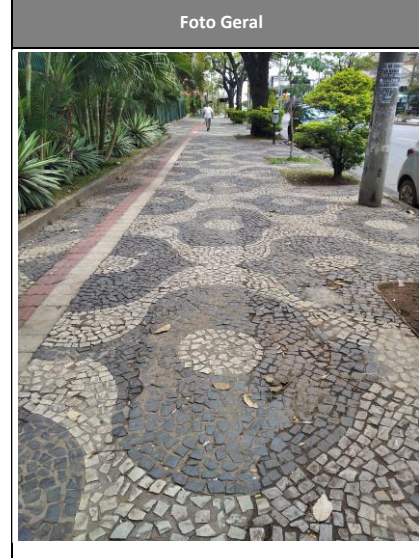
ID	Itens Avaliados	Respostas	Nota
P_1	O Mobiliario urbano está dentro da faixa de serviço de 70 cm ?	Sim	-
P_2	Qual a largura livre do Passeio ?	Acima de 1.50 m	10
P_3	Tipo de revestimento da caçada ?	Pedra Portuguesa	8
P_4	Existencia de Buracos ?	Nenhum	10
P_5	Condições Gerais do Piso e meio-fio da calçada ?	Ótimo(a)	10
P_6	Presença de desniveis ?	Nenhum	10
P_7	Tem rebaixamento de calçada para Pedestre ?	Sim	8
P_8	Possui piso tátil ao longo da Calçada ?	Sim	-
P_9	A calçada Possui Rebaixamento de Veiculos correto ?	Sim	10
P_10	Existencia de altura livre menor que 2,10 m ?	Não	-
P_11	O Passeio está no padrao da SMPU ?	Não	0
P_12	A testada possui prática de estacionamento sobre o passeio ?	Não	10
P_13	Existe algum dispositivo de Drenagem sobre a calçada ?	Não	0
P_14	Existe PED em frente a testada ?	Não	-
P_15	Existe FTP em frente a testada ?	Sim	-
P_16	Classificação geral da calçada pelo pesquisador.	Ótimo(a)	10
