Diagnóstico da Calçada	Qualidade do Serviço	
Endereço: Rua Curitiba, 1790	<b>70</b>	<b>C</b>
Data do Registro: 12/11/2019 09:47:38		
#N/D

Diagnóstico da Calçada	Qualidade do Serviço		Complemento do Diagnóstico
Endereço: Rua Curitiba, 1790 Data do Registro: 12/11/2019 09:47:38 #N/D	70	C

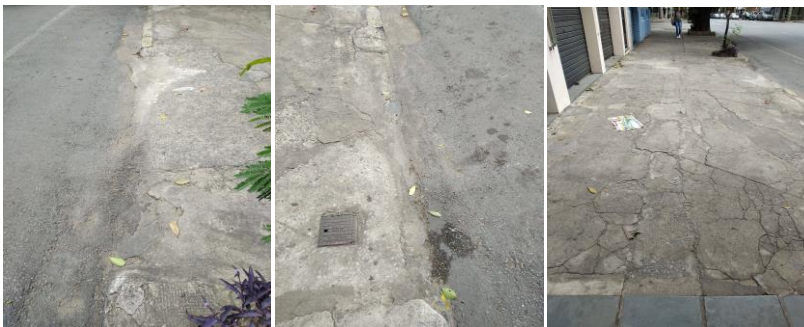
**Fotos Complementares - Detalhes do Passeio**

ID	Itens Avaliados	Respostas	Nota
P_1	O Mobiliário urbano está dentro da faixa de serviço de 70 cm ?	Sim	-
P_2	Qual a largura livre do Passeio ?	Acima de 1.50 m	10
P_3	Tipo de revestimento da calçada ?	Concreto	10
P_4	Existência de Buracos ?	Nenhum	10
P_5	Condições Gerais do Piso e meio-fio da calçada ?	Regular	5
P_6	Presença de desníveis ?	Nenhum	10
P_7	Tem rebaixamento de calçada para Pedestre ?	Não	10
P_8	Possui piso tátil ao longo da Calçada ?	Não	-
P_9	A calçada Possui Rebaixamento de Veículos correto ?	Não	0
P_10	Existência de altura livre menor que 2,10 m ?	Não	-
P_11	O Passeio está no padrão da SMPU ?	Não	0
P_12	A testada possui prática de estacionamento sobre o passeio ?	Não	10
P_13	Existe algum dispositivo de Drenagem sobre a calçada ?	Não	0
P_14	Existe PED em frente a testada ?	Não	-
P_15	Existe FTP em frente a testada ?	Não	-
P_16	Classificação geral da calçada pelo pesquisador.	Regular	5
