Diagnóstico da Calçada	Qualidade do Serviço	
Endereço: Av. Afonso Pena, s/nº	63	C
Data do Registro: 02/11/2019 11:20:00		
Num. Lote CTM: 10074000185

Diagnóstico da Calçada	Qualidade do Serviço		Complemento do Diagnóstico
Endereço: Av. Afonso Pena, s/nº Data do Registro: 02/11/2019 11:20:00 Num. Lote CTM: 10074000185	63	C

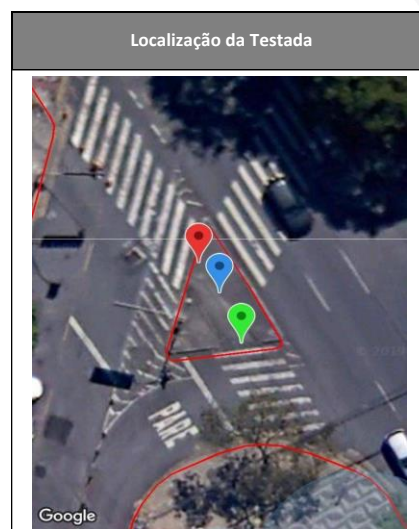
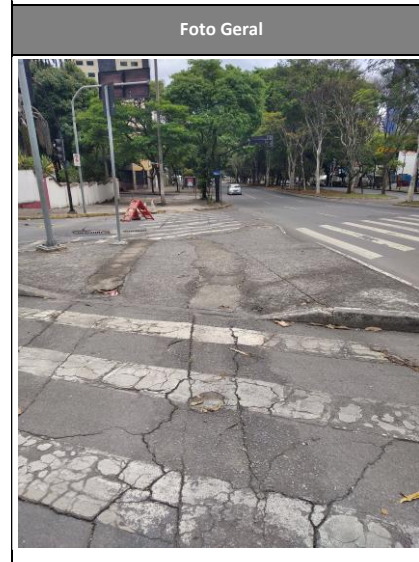
ID	Itens Avaliados	Respostas	Nota
P_1	O Mobiliário urbano está dentro da faixa de serviço de 70 cm ?	Sim	-
P_2	Qual a largura livre do Passeio ?	Acima de 1.50 m	10
P_3	Tipo de revestimento da calçada ?	Concreto	8
P_4	Existência de Buracos ?	Poucos	5
P_5	Condições Gerais do Piso e meio-fio da calçada ?	Regular	10
P_6	Presença de desníveis ?	Nenhum	10
P_7	Tem rebaixamento de calçada para Pedestre ?	Sim	7
P_8	Possui piso tátil ao longo da Calçada ?	Não	-
P_9	A calçada Possui Rebaixamento de Veículos correto ?	N.A	0
P_10	Existência de altura livre menor que 2,10 m ?	Não	-
P_11	O Passeio está no padrão da SMPU ?	Não	0
P_12	A testada possui prática de estacionamento sobre o passeio ?	Não	10
P_13	Existe algum dispositivo de Drenagem sobre a calçada ?	Não	0
P_14	Existe PED em frente a testada ?	Não	-
P_15	Existe FTP em frente a testada ?	Sim	-
P_16	Classificação geral da calçada pelo pesquisador.	Regular	10
