# Lote 4 - Rota: Contorno

Diagnóstico da Calçada	Qualidade do Serviço	
Endereço: Av.Contorno, 2887	<b>87</b>	<b>B</b>
Data do Registro: 08/11/2019 15:55:19		
Num. Lote CTM: 60026500185

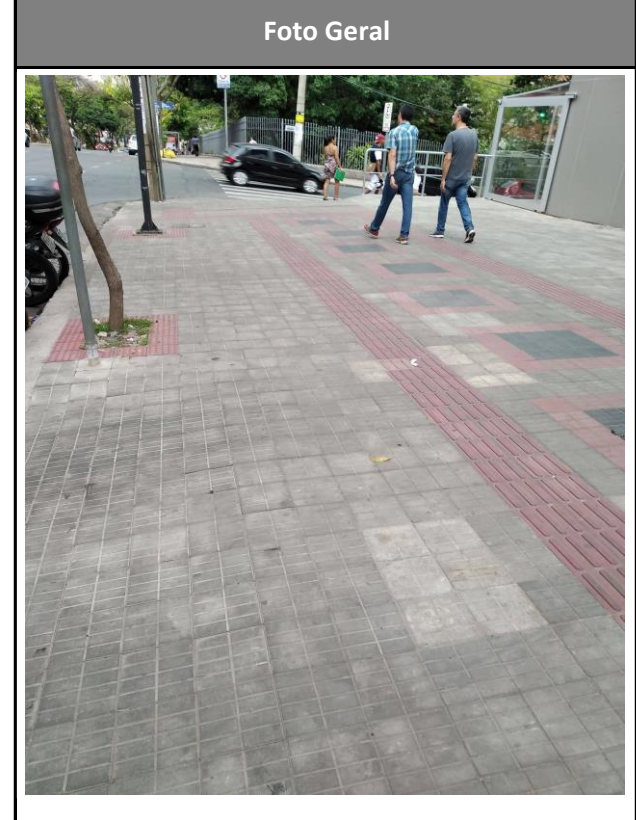
ID	Itens Avaliados	Respostas	Nota
P_1	O Mobiliário urbano está dentro da faixa de serviço de 70 cm ?	Sim	-
P_2	Qual a largura livre do Passeio ?	Acima de 1.50 m	10
P_3	Tipo de revestimento da calçada ?	Ladrilho Hidráulico	10
P_4	Existencia de Buracos ?	Nenhum	10
P_5	Condições Gerais do Piso e meio-fio da calçada ?	Ótimo(a)	10
P_6	Presença de desniveis ?	Leve	7
P_7	Tem rebaixamento de calçada para Pedestre ?	Sim	10
P_8	Possui piso tátil ao longo da Calçada ?	Sim	-
P_9	A calçada Possui Rebaixamento de Veiculos correto ?	Sim	10
P_10	Existencia de altura livre menor que 2,10 m ?	Não	-
P_11	O Passeio está no padrao da SMPU ?	Não	0
P_12	A testada possui prática de estacionamento sobre o passeio ?	Não	10
P_13	Existe algum dispositivo de Drenagem sobre a calçada ?	Não	0
P_14	Existe PED em frente a testada ?	Não	-
P_15	Existe FTP em frente a testada ?	Sim	-
P_16	Classificação geral da calçada pelo pesquisador.	Ótimo(a)	10
