Diagnóstico da Calçada	Qualidade do Serviço	
Endereço: Rua Conceição do Mato Dentro, 221	78	B
Data do Registro: 28/10/2019 13:22:56		
Num. Lote CTM: 140121000535

Diagnóstico da Calçada	Qualidade do Serviço		Complemento do Diagnóstico
Endereço: Rua Conceição do Mato Dentro, 221	78	B	
Data do Registro: 28/10/2019 13:22:56			
Num. Lote CTM: 140121000535

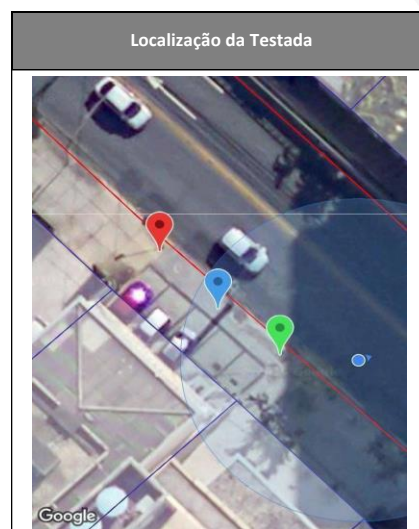
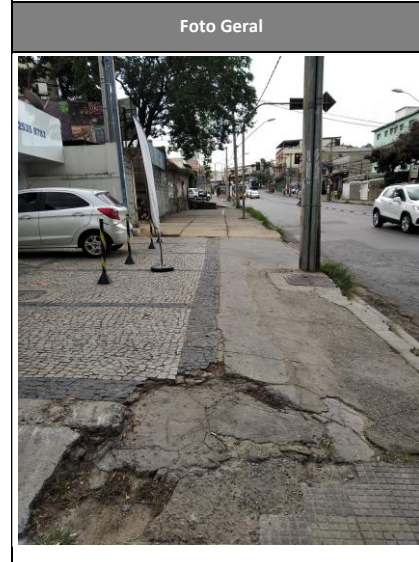
ID	Itens Avaliados	Respostas	Nota
P_1	O Mobiliário urbano está dentro da faixa de serviço de 70 cm ?	Sim	-
P_2	Qual a largura livre do Passeio ?	Acima de 1.50 m	10
P_3	Tipo de revestimento da calçada ?	Pedra Portuguesa	8
P_4	Existência de Buracos ?	Poucos	5
P_5	Condições Gerais do Piso e meio-fio da calçada ?	Regular	5
P_6	Presença de desníveis ?	Nenhum	10
P_7	Tem rebaixamento de calçada para Pedestre ?	Não	10
P_8	Possui piso tátil ao longo da Calçada ?	Não	-
P_9	A calçada Possui Rebaixamento de Veículos correto ?	Sim	10
P_10	Existência de altura livre menor que 2,10 m ?	Não	-
P_11	O Passeio está no padrão da SMPU ?	Não	0
P_12	A testada possui prática de estacionamento sobre o passeio ?	Não	10
P_13	Existe algum dispositivo de Drenagem sobre a calçada ?	Não	0
P_14	Existe PED em frente a testada ?	Não	-
P_15	Existe FTP em frente a testada ?	Não	-
P_16	Classificação geral da calçada pelo pesquisador.	Ótimo(a)	10
