Diagnóstico da Calçada	Qualidade do Serviço	
Endereço: Av. Abílio Machado, s/nº	65	C
Data do Registro: 11/11/2019 15:34:15		
Num. Lote CTM: 130055800410

Lote 1 - Rota: Noroeste

FRATAR
ENGENHARIA CONSULTIVA

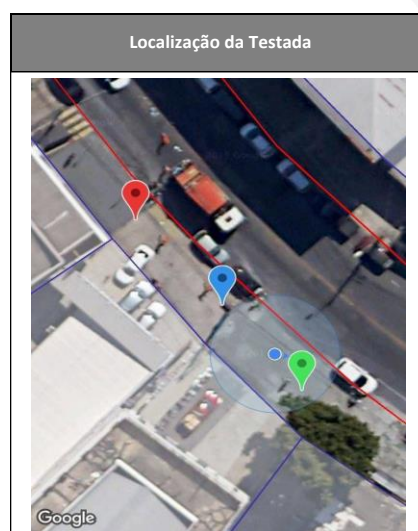
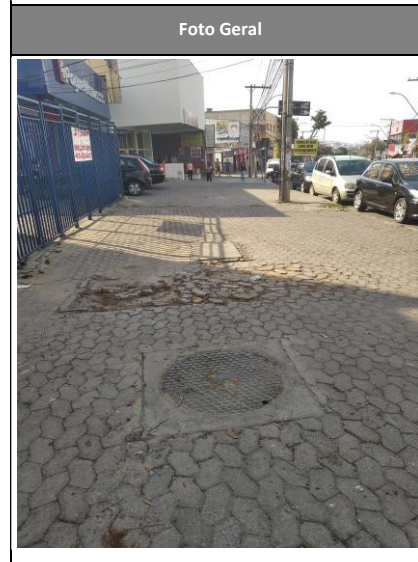
ID	Itens Avaliados	Respostas	Nota
P_1	O Mobiliário urbano está dentro da faixa de serviço de 70 cm ?	Sim	-
P_2	Qual a largura livre do Passeio ?	Acima de 1.50 m	10
P_3	Tipo de revestimento da calçada ?	Bloco Intertravado de Concreto	10
P_4	Existência de Buracos ?	Poucos	5
P_5	Condições Gerais do Piso e meio-fio da calçada ?	Regular	5
P_6	Presença de desníveis ?	Nenhum	10
P_7	Tem rebaixamento de calçada para Pedestre ?	Não	10
P_8	Possui piso tátil ao longo da Calçada ?	Não	-
P_9	A calçada Possui Rebaixamento de Veículos correto ?	Não	0
P_10	Existência de altura livre menor que 2,10 m ?	Não	-
P_11	O Passeio está no padrão da SMPU ?	Não	0
P_12	A testada possui prática de estacionamento sobre o passeio ?	Não	10
P_13	Existe algum dispositivo de Drenagem sobre a calçada ?	Não	0
P_14	Existe PED em frente a testada ?	Não	-
P_15	Existe FTP em frente a testada ?	Não	-
P_16	Classificação geral da calçada pelo pesquisador.	Regular	5
