| Diagnóstico da Calçada | Qualidade do Serviço | |
| Endereço: Av. Afonso Pena, 3678 | <b>78</b> | <b>B</b> |

# Lote 5 - Rota: Afonso Pena

**FRATAR**  
ENGENHARIA CONSULTIVA

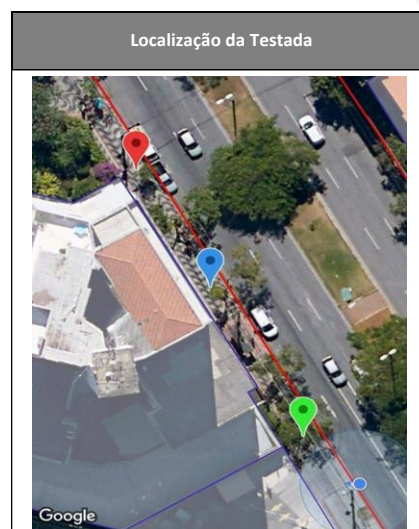
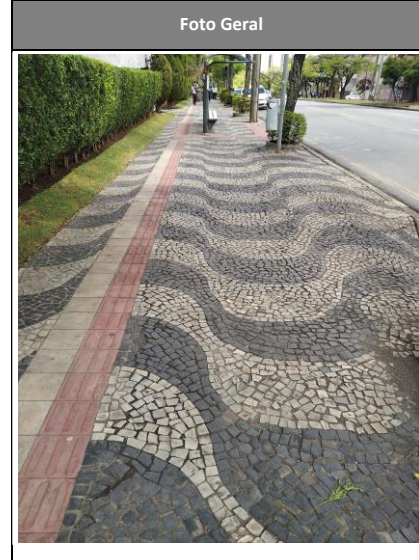
| ID | Itens Avaliados | Respostas | Nota |
|---|--|---|---|
| P_3 | Tipo de revestimento da calçada ? | Pedra Portuguesa | 8 |
| P_5 | Condições Gerais do Piso e meio-fio da calçada ? | Ótimo(a) | 10 |
| P_11 | O Passeio está no padrão da SMPU ? | Não | 0 |
| P_16 | Classificação geral da calçada pelo pesquisador. | Ótimo(a) | 10 |
