Diagnóstico da Calçada	Qualidade do Serviço	
Endereço: Rua São Paulo, 1604	70	C
Data do Registro: 08/11/2019 10:02:28		
Num. Lote CTM: 10223900350

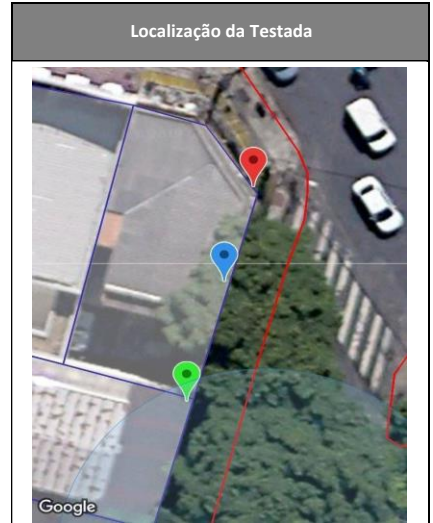
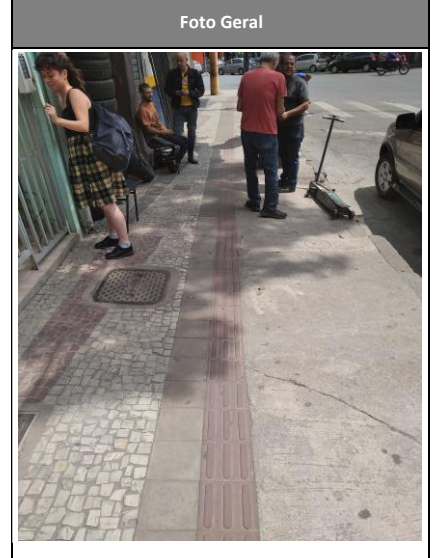
ID	Itens Avaliados	Respostas	Nota
P_1	O Mobiliário urbano está dentro da faixa de serviço de 70 cm ?	Sim	-
P_2	Qual a largura livre do Passeio ?	Acima de 1.50 m	10
P_3	Tipo de revestimento da caçada ?	Pedra Portuguesa	8
P_4	Existência de Buracos ?	Nenhum	10
P_5	Condições Gerais do Piso e meio-fio da calçada ?	Ótimo(a)	10
P_6	Presença de desníveis ?	Nenhum	10
P_7	Tem rebaixamento de calçada para Pedestre ?	Sim	7
P_8	Possui piso tátil ao longo da Calçada ?	Sim	-
P_9	A calçada Possui Rebaixamento de Veículos correto ?	Não	0
P_10	Existência de altura livre menor que 2,10 m ?	Não	-
P_11	O Passeio está no padrão da SMPU ?	Não	0
P_12	A testada possui prática de estacionamento sobre o passeio ?	Não	10
P_13	Existe algum dispositivo de Drenagem sobre a calçada ?	Não	0
P_14	Existe PED em frente a testada ?	Não	-
P_15	Existe FTP em frente a testada ?	Sim	-
P_16	Classificação geral da calçada pelo pesquisador.	Regular	5
