Diagnóstico da Calçada	Qualidade do Serviço	
Endereço: Av. Brigadeiro Eduardo Gomes, 650	62	C
Data do Registro: 13/11/2019 13:37:09		
Num. Lote CTM: 130099200240

Lote 1 - Rota: Noroeste

FRATAR
ENGENHARIA CONSULTIVA

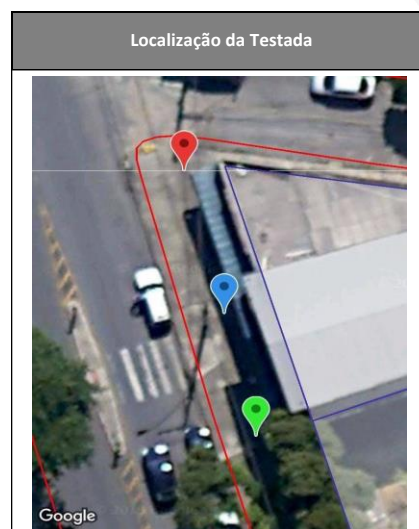
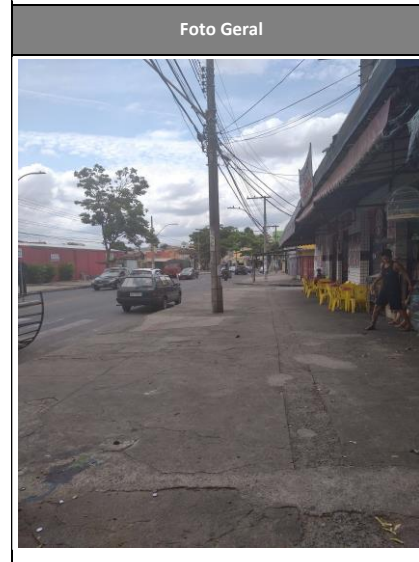
ID	Itens Avaliados	Respostas	Nota
P_1	O Mobiliário urbano está dentro da faixa de serviço de 70 cm ?	Não	-
P_2	Qual a largura livre do Passeio ?	Acima de 1.50 m	10
P_3	Tipo de revestimento da calçada ?	Concreto	10
P_4	Existência de Buracos ?	Poucos	5
P_5	Condições Gerais do Piso e meio-fio da calçada ?	Regular	5
P_6	Presença de desníveis ?	Nenhum	10
P_7	Tem rebaixamento de calçada para Pedestre ?	Sim	7
P_8	Possui piso tátil ao longo da Calçada ?	Não	-
P_9	A calçada Possui Rebaixamento de Veículos correto ?	N.A	0
P_10	Existência de altura livre menor que 2,10 m ?	Não	-
P_11	O Passeio está no padrão da SMPU ?	Não	0
P_12	A testada possui prática de estacionamento sobre o passeio ?	Não	10
P_13	Existe algum dispositivo de Drenagem sobre a calçada ?	Não	0
P_14	Existe PED em frente a testada ?	Não	-
P_15	Existe FTP em frente a testada ?	Sim	-
P_16	Classificação geral da calçada pelo pesquisador.	Regular	5
