Diagnóstico da Calçada	Qualidade do Serviço	
Endereço: Av. Portugal, 2535	60	C
Data do Registro: 19/11/2019 12:09:26		
Num. Lote CTM: 200074000725

Diagnóstico da Calçada	Qualidade do Serviço		Complemento do Diagnóstico
Endereço: Av. Portugal, 2535 Data do Registro: 19/11/2019 12:09:26 Num. Lote CTM: 200074000725	60	C

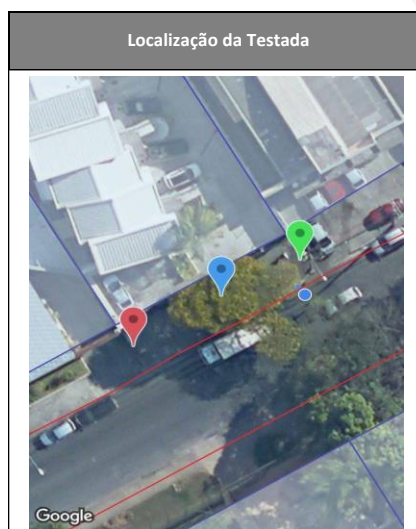
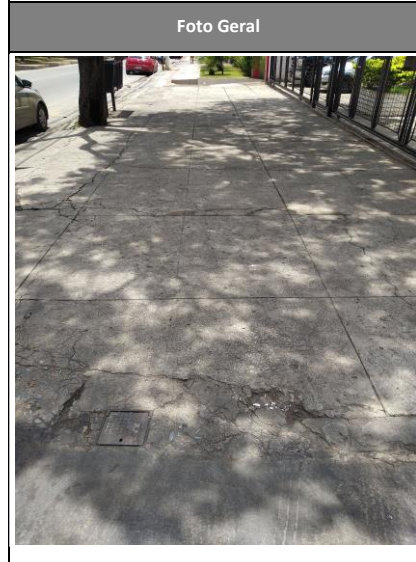
ID	Itens Avaliados	Respostas	Nota
P_1	O Mobiliário urbano está dentro da faixa de serviço de 70 cm ?	Sim	-
P_2	Qual a largura livre do Passeio ?	Acima de 1.50 m	10
P_3	Tipo de revestimento da calçada ?	Concreto	10
P_4	Existência de Buracos ?	Poucos	5
P_5	Condições Gerais do Piso e meio-fio da calçada ?	Regular	5
P_6	Presença de desníveis ?	Severo	0
P_7	Tem rebaixamento de calçada para Pedestre ?	Não	10
P_8	Possui piso tátil ao longo da Calçada ?	Não	-
P_9	A calçada Possui Rebaixamento de Veículos correto ?	Não	0
P_10	Existência de altura livre menor que 2,10 m ?	Não	-
P_11	O Passeio está no padrão da SMPU ?	Não	0
P_12	A testada possui prática de estacionamento sobre o passeio ?	Não	10
P_13	Existe algum dispositivo de Drenagem sobre a calçada ?	Não	0
P_14	Existe PED em frente a testada ?	Não	-
P_15	Existe FTP em frente a testada ?	Não	-
P_16	Classificação geral da calçada pelo pesquisador.	Ótimo(a)	10
