Lote 4 - Rota: Contorno

FRATAR
ENGENHARIA CONSULTIVA

Diagnóstico da Calçada	Qualidade do Serviço	
Endereço: Av.Contorno, s/nº Data do Registro: 28/10/2019 14:41:29 Num. Lote CTM: 10301400055	83	B

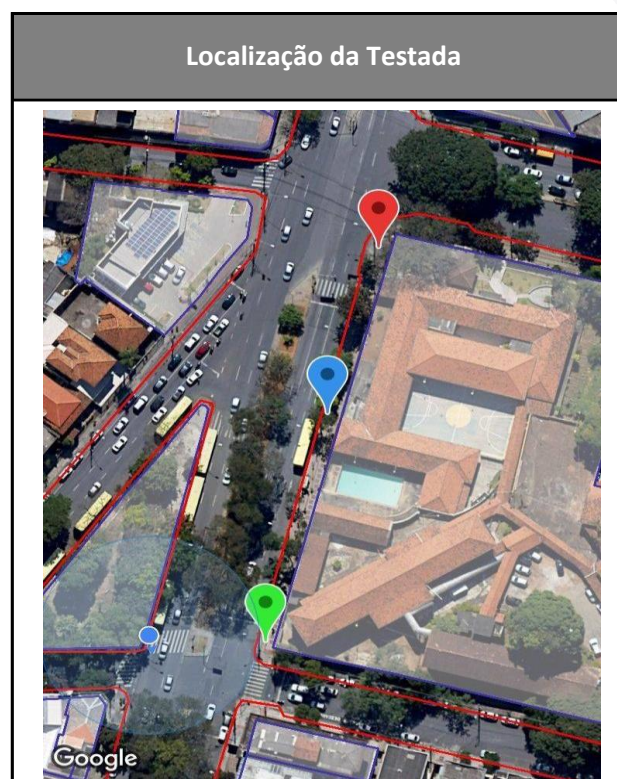
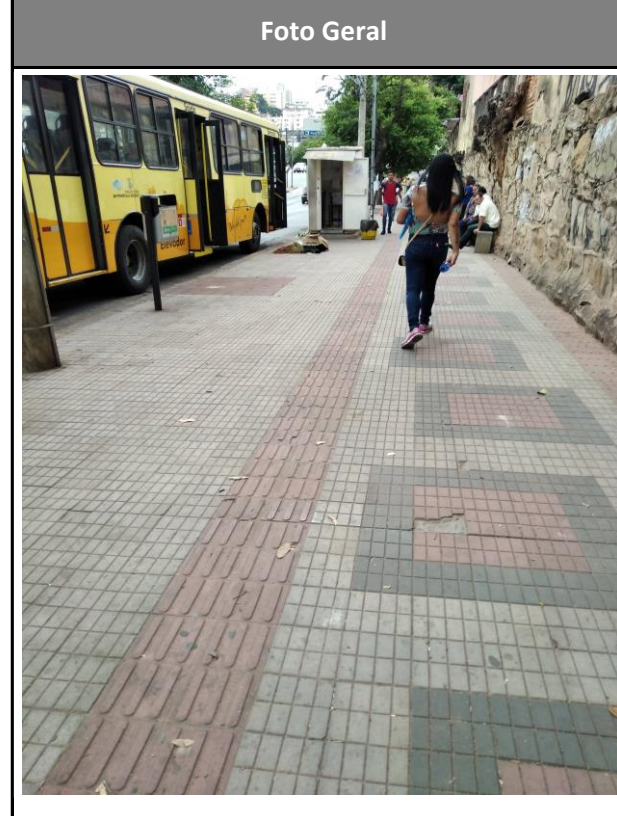
ID	Itens Avaliados	Respostas	Nota
P_1	O Mobiliário urbano está dentro da faixa de serviço de 70 cm ?	Não	-
P_2	Qual a largura livre do Passeio ?	Acima de 1.50 m	10
P_3	Tipo de revestimento da calçada ?	Ladrilho Hidráulico	10
P_4	Existencia de Buracos ?	Nenhum	10
P_5	Condições Gerais do Piso e meio-fio da calçada ?	Ótimo(a)	10
P_6	Presença de desniveis ?	Nenhum	10
P_7	Tem rebaixamento de calçada para Pedestre ?	Sim	8
P_8	Possui piso tátil ao longo da Calçada ?	Sim	-
P_9	A calçada Possui Rebaixamento de Veiculos correto ?	N.A	0
P_10	Existencia de altura livre menor que 2,10 m ?	Não	-
P_11	O Passeio está no padrao da SMPU ?	Sim	5
P_12	A testada possui prática de estacionamento sobre o passeio ?	Não	10
P_13	Existe algum dispositivo de Drenagem sobre a calçada ?	Sim	0
P_14	Existe PED em frente a testada ?	Sim	-
P_15	Existe FTP em frente a testada ?	Sim	-
P_16	Classificação geral da calçada pelo pesquisador.	Ótimo(a)	10
