Diagnóstico da Calçada		Qualidade do Serviço	
Endereço: Av. Andradas, 640		85	B
Data do Registro: 11/11/2019 10:58:37			
Num. Lote CTM: 10459300135

Diagnóstico da Calçada	Qualidade do Serviço		Complemento do Diagnóstico
Endereço: Av. Andradas, 640 Data do Registro: 11/11/2019 10:58:37 Num. Lote CTM: 10459300135	85	B

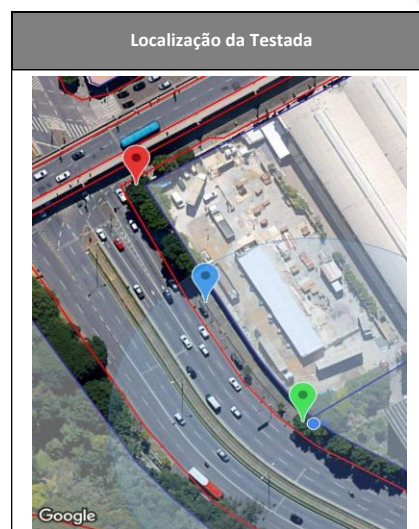
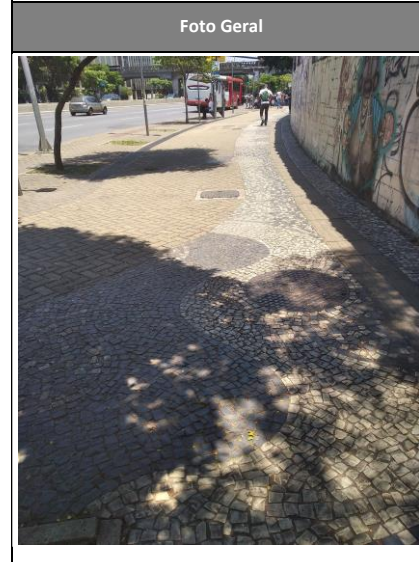
ID	Itens Avaliados	Respostas	Nota
P_1	O Mobiliário urbano está dentro da faixa de serviço de 70 cm ?	Sim	-
P_2	Qual a largura livre do Passeio ?	Acima de 1.50 m	10
P_3	Tipo de revestimento da calçada ?	Bloco Intertravado de Concreto	10
P_4	Existência de Buracos ?	Poucos	5
P_5	Condições Gerais do Piso e meio-fio da calçada ?	Ótimo(a)	10
P_6	Presença de desníveis ?	Nenhum	10
P_7	Tem rebaixamento de calçada para Pedestre ?	Não	10
P_8	Possui piso tátil ao longo da Calçada ?	Sim	-
P_9	A calçada Possui Rebaixamento de Veículos correto ?	Sim	10
P_10	Existência de altura livre menor que 2,10 m ?	Não	-
P_11	O Passeio está no padrão da SMPU ?	Não	0
P_12	A testada possui prática de estacionamento sobre o passeio ?	Não	10
P_13	Existe algum dispositivo de Drenagem sobre a calçada ?	Sim	0
P_14	Existe PED em frente a testada ?	Sim	-
P_15	Existe FTP em frente a testada ?	Não	-
P_16	Classificação geral da calçada pelo pesquisador.	Ótimo(a)	10
